Den Selvejende Institution  
Als hallen  
Bygningssyn 2014/2015

Rapport

Mariagerfjord  
KOMMUNE

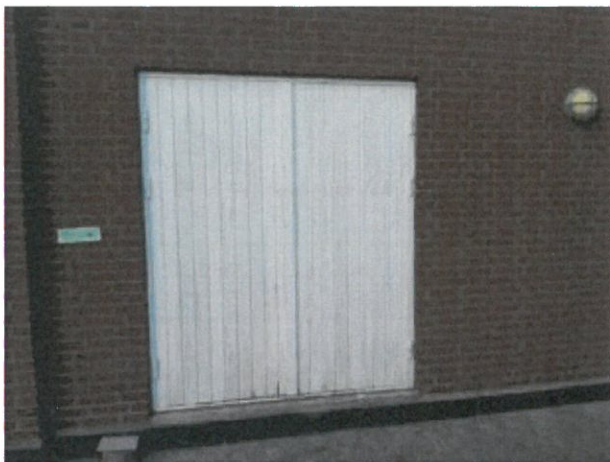
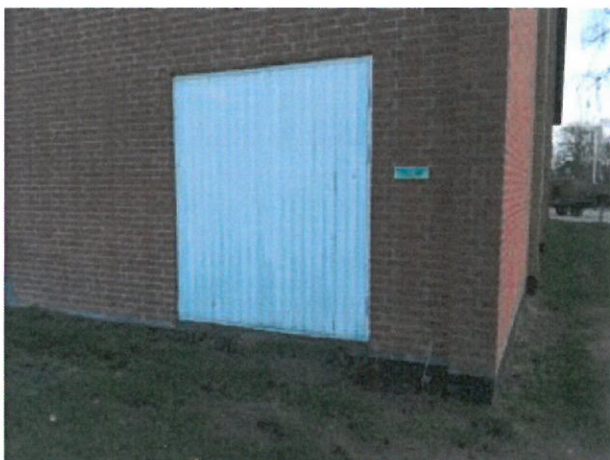
Dobbelt døre i facade øst og vest ved sydgavl.  
Malede træpladedøre fra bygningens oprindelse i 1972.

Overfladen er nedslidt og træværket er nedbrudt af råd. Dørene yder ikke fornøden tæthed mere.

Dobbelt facadedør mod øst

Dobbelt facadedør mod vest

Dørene bør udskiftes snarest muligt, til vedligeholdelsesvenligt materiale eksempelvis aluminium eller stål.

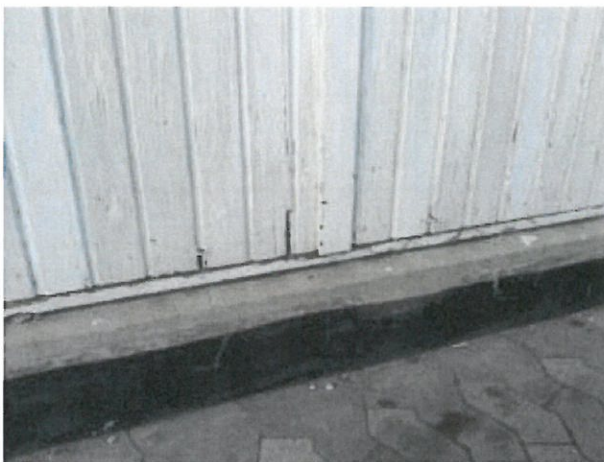
Råd i bund af dobbeltdør

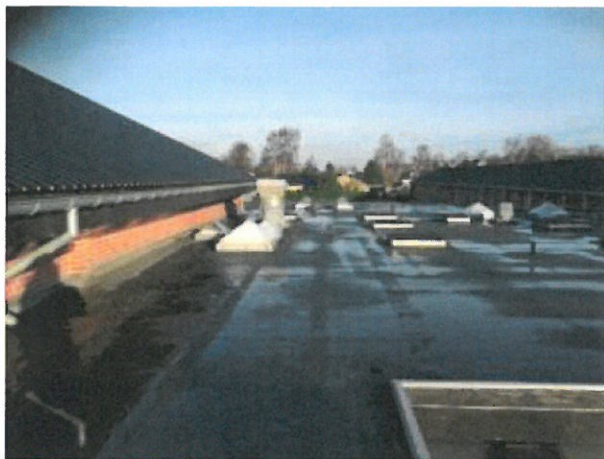
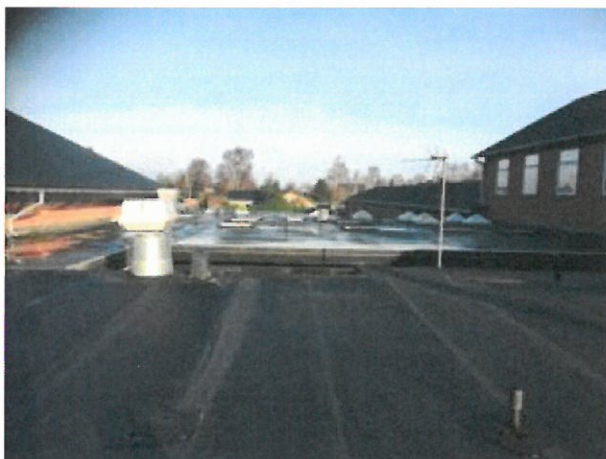
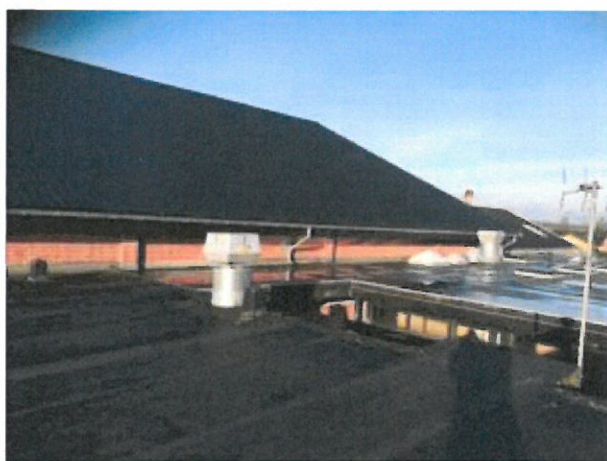
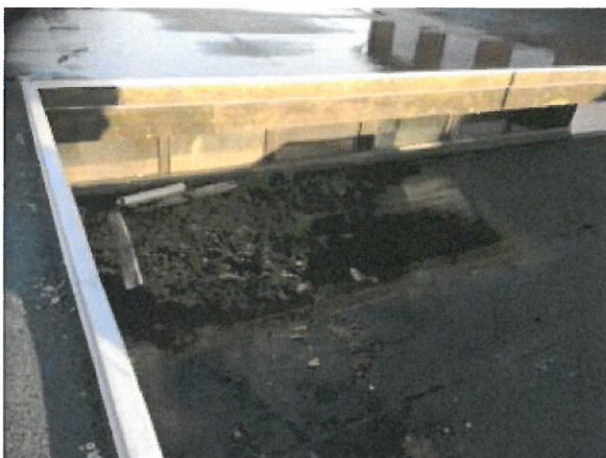
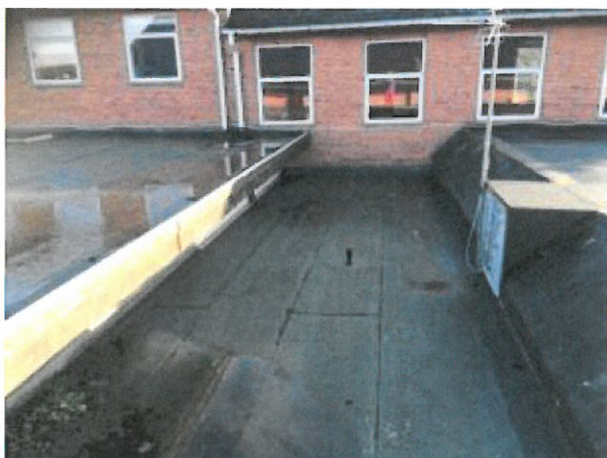
Taget er meget slidt og det er vurderet, at det kan have alvorlige følger for den øvrige tagkonstruktion, hvis der ikke gøres noget.

Fladt tag med tagpapdækning

Fladt tag med tagpapdækning og nedsænket tagflade

Nedsænket tagflade med blade o.l.

Forsænket tagflade

Der etableres ny tagpap og tagkonstruktion efterses. Der etableres nye udluftningshætter og tagbrønde.  
 Nedsænkning fjernes og der etableres i stedet ovenlys hvor vinduer fjernes i forbindelse med gangarealet fra hal til skole.

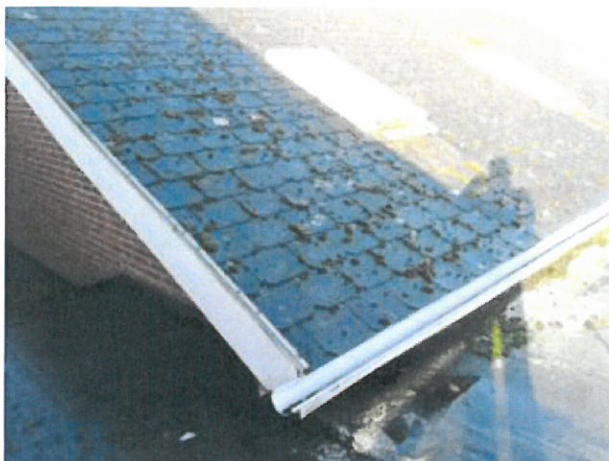
Tagdækningen er utæt. Der er en del mosbegrøninger i pladesamlinger og generel algevækst på tagfladen.

Tagdækning mod øst, med mosbegroning og algevækst

Tagdækningen bør renoveres i nærmeste fremtid ved pålægning af tagpap efter forudgående afrensning af eternitskifer for mos og alger.

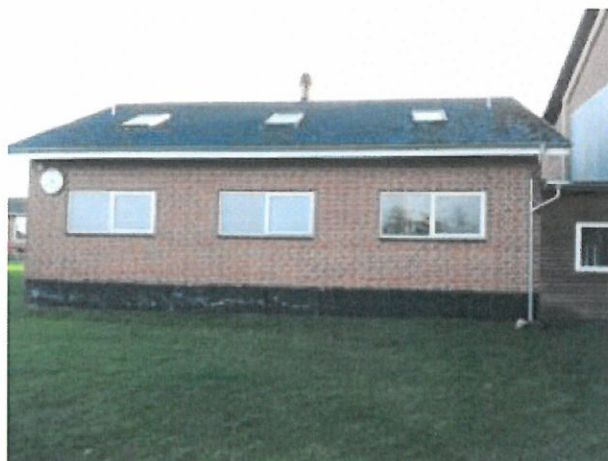
Tagdækning mod vest.

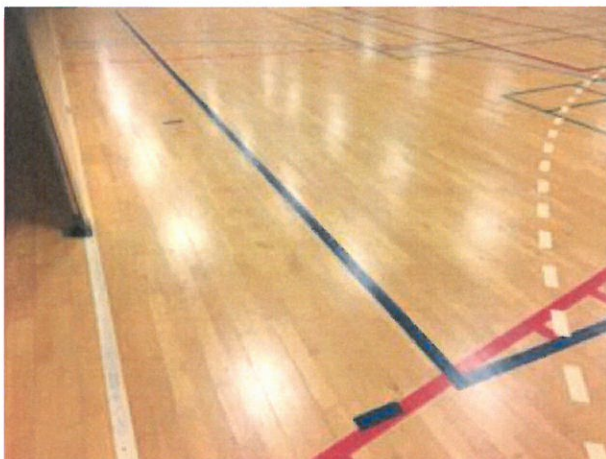
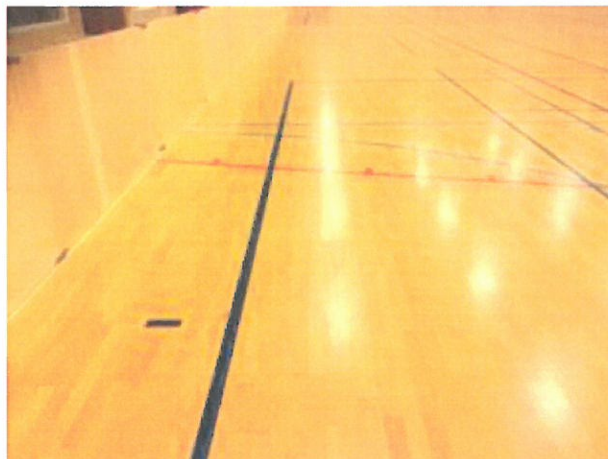
Gulvet står op i begge sider på grund af temperatur udsving. Der bliver skåret en rille på 2 cm og samlet igen, dette arbejde er igang. gulvet ser derudover stærkt og velholdt ud.

Halgulv af lakeret bøgemarket på dobb. strøkonstruktion

Gulvet skal forsat vedligeholdes med lakering med jævne mellemrum under hallens almindelige drift.

På længere sigt skal gulvet påregnes afhøvlet og slebet, med efterfølgende lakbehandling og baneafmærkning.

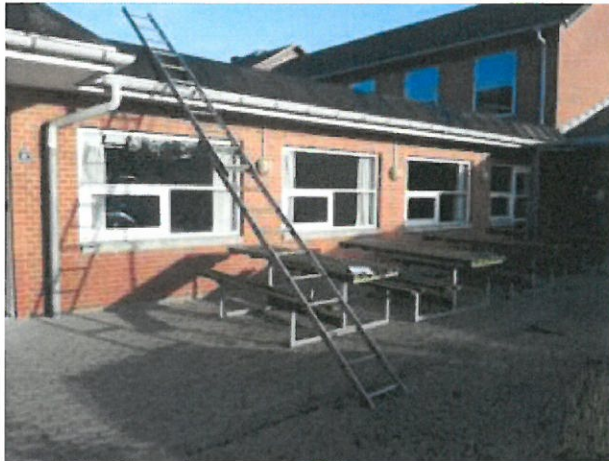
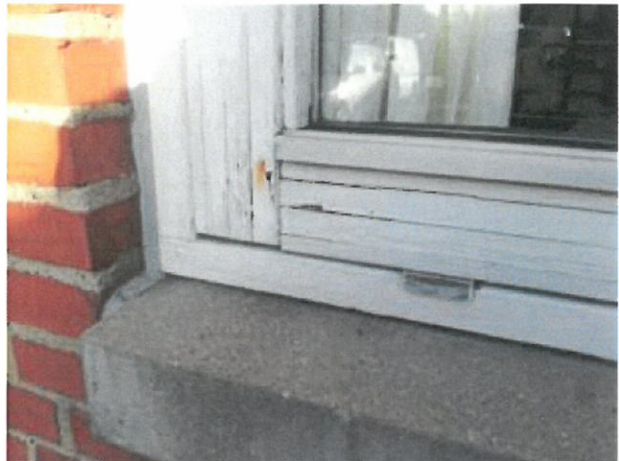
Overfladen er slidt og træværket er nedbrudt af råd.

Vinduer og terrassedør mod kantine/mødelokale

Vindue med slidt overflade og nedbrudt træværk

Vinduer, terrassedør og vinduesparti til gulv bør udskiftes i nærmeste fremtid til vedligeholdelsesvenligt materiale som træ-alu eller tilsvarende.

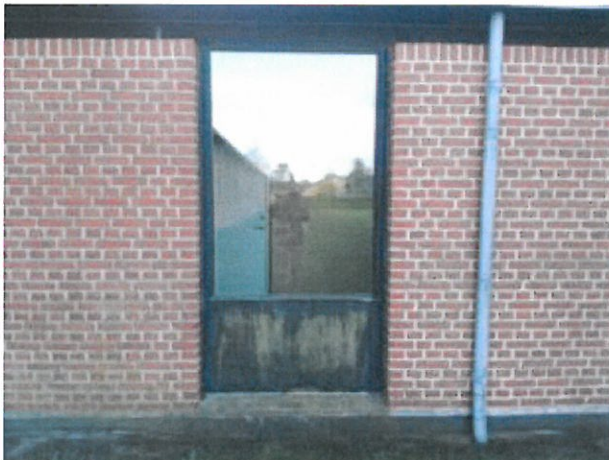
Nedslidt vinduesparti mod nord.

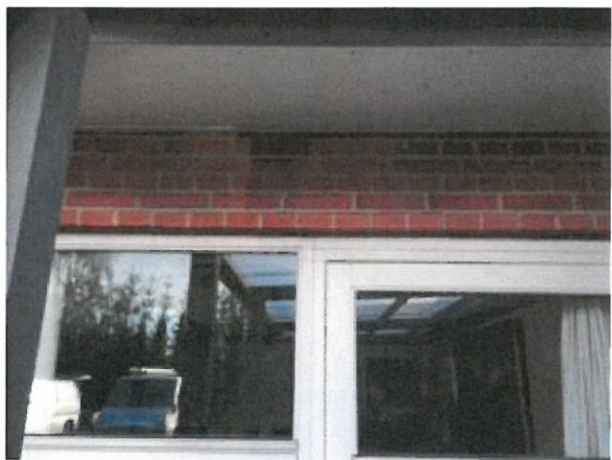
Tegloverligger i murværk over vinduer og terrassedør mod

kantine/mødelokale hænger i forhold til det overliggende murværk.

Revne i fuge mellem tegloverligger og overliggende murværk

I forbindelse med vinduesudskiftningen skal murværket over vinduer og terrassedør mod kantine/mødelokale mures om.

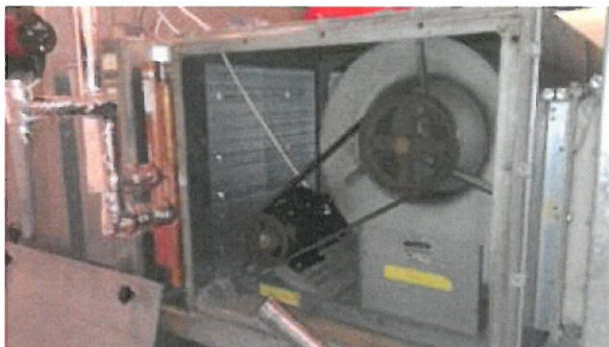
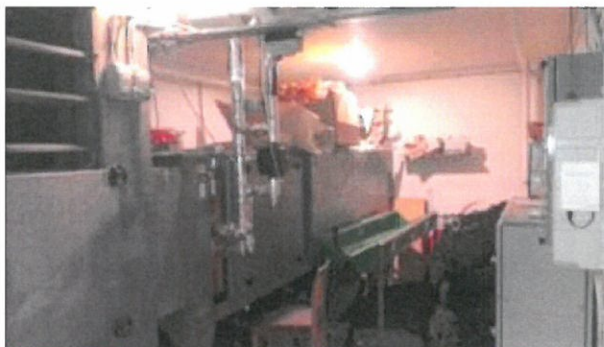
Anlæggets kabinetter, blanderkammer, ventilatorer m.m. er nedslidt.

Ventilationsanlæg for hal med varmeplade.jpg

Ventilationsanlæg for hal.jpg

Der etableres strålevarme i hallen med tilhørende blandesløjfe og automatik for styring og regulering.

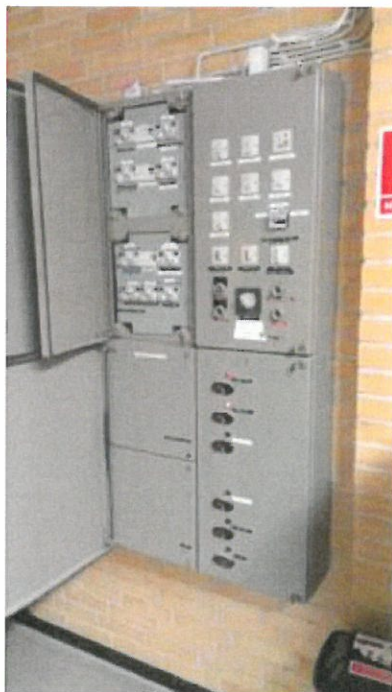
El-tavlen er nedslidt og ikke tidssvarende. Der er flere funktioner i tavlen, som ikke længere er aktive.

Gl. hovedeltavle i gang.jpg

El-tavlen udskiftes til ny tidssvarende tavle med automatsikringer, HPFI relæer m.m.. Tavlens kapacitet og funktion tilpasses de aktuelle forhold og udføres med ca. 20% udvidelsesmulighed.

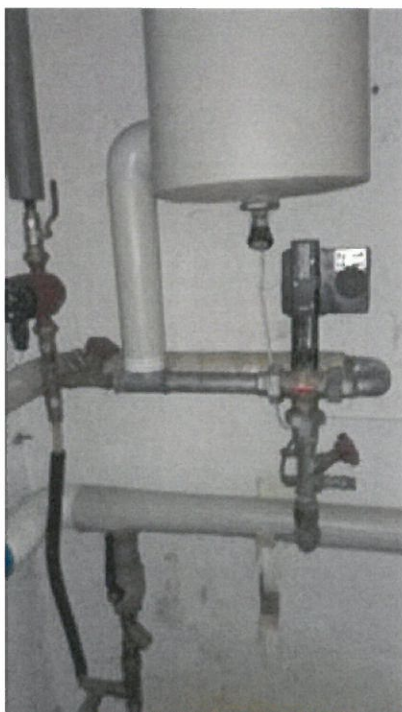
Blandeventil for forblandet vand.jpg

Blandearrangementet udskiftes til nyt med tilhørende ny styringen herfor.
