Den Selvejende Institution
Hadsund Hallerne
Bygningssyn 2014/2015

Rapport

Mariagerfjord
KOMMUNE

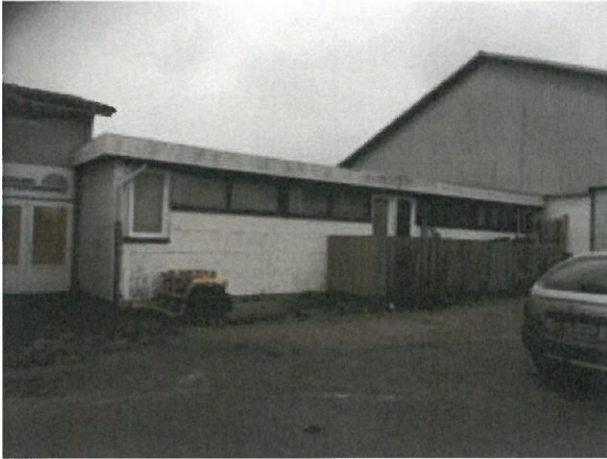
Klimaskærmen er sandsynligvis fra bygningens oprindelse i 1968 og bærer præg af nedslidning og manglende vedligeholdelse igennem en årrække. Dele af tagpapdækningen formodes dog at være fornyet i den mellemliggende periode, men er nedslidt og trænger til renovering i nærmeste fremtid ligesom trævinduerne der er udtjente og trænger til udskiftning snarest muligt.

Facade på omklædningsbygning

Klimaskærmen og kloaksystemets tilstand taget i betragtning, sammenholdt med utidssvarende og nedslidte omklædningsrum og toiletter m.m. i bygningen vurderes denne uegnet til oprettende vedligeholdelse, og bør alene vedligeholdes mod akutte mangler og skader.

Bygningen bør overvejes fjernet når tid er og der bør istedet udføres et nyt byggeri, såfremt der er behov for at erstatte de nuværende lokaler. Erstatningsbyggeriet er ikke prissat. Der er alene beregnet en udgift til en oprettende vedligeholdelse af klimaskærmen, selvom bygningen er vurderet uegnet til genoprettende vedligeholdelse.

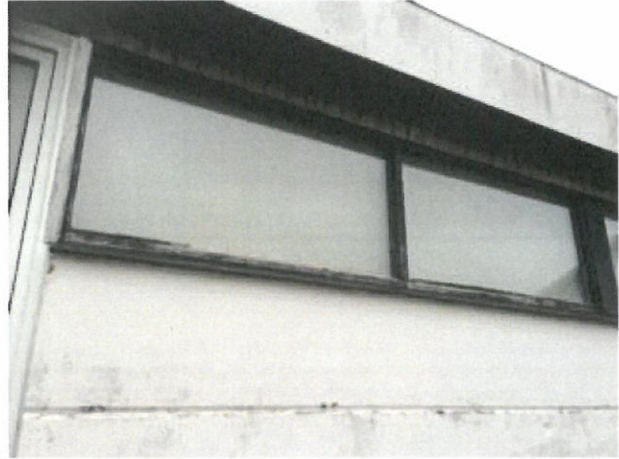
Nedslidte trævinduer

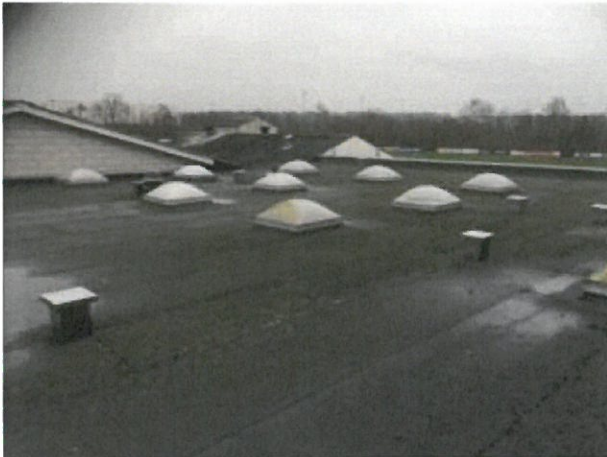
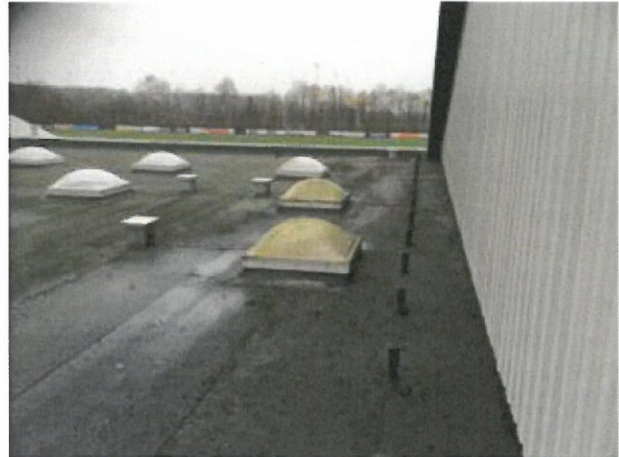
Fladt tag over omklædningsbygning

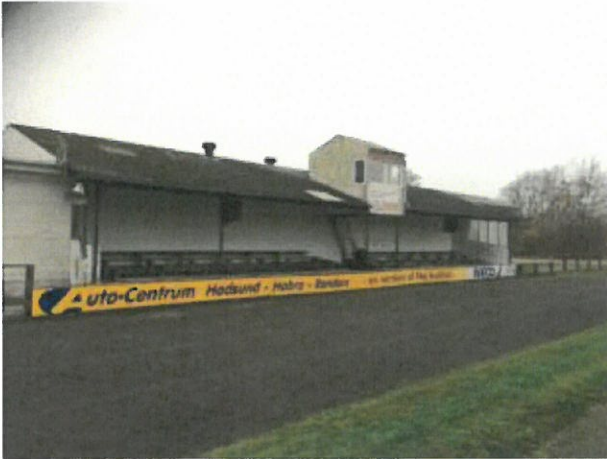
Klimaskærmen er sandsynligvis fra bygningens oprindelse i 1955 og bærer præg af slid og ælde. Der må forventes en udskiftning af tagdækningen indenfor den nærmeste fremtid.

Tribune mod stadion

Klimaskærmens alder og tilstand taget i betragtning, sammenholdt med funktionaliteten af skydebanerne inde i bygningen vurderes denne uegnet til oprettende vedligeholdelse, og bør alene vedligeholdes mod akutte mangler og skader.

Bygningen bør overvejes fjernet når tid er og der bør istedet udføres et nyt byggeri, såfremt der er behov for at erstatte de nuværende lokaler. Et eventuelt erstatningsbyggeri er ikke prissat. Der er alene beregnet en udgift til en oprettende vedligeholdelse af klimaskærmen, selvom bygningen er vurderet uegnet til genoprettende vedligeholdelse.

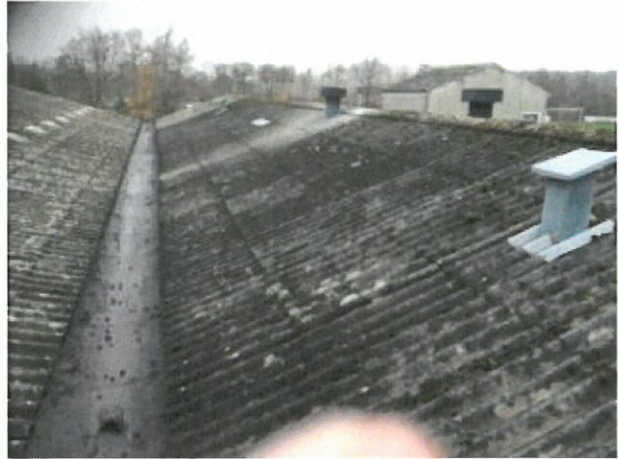
Eternitbølgeplader og skotrende mellem tagflader

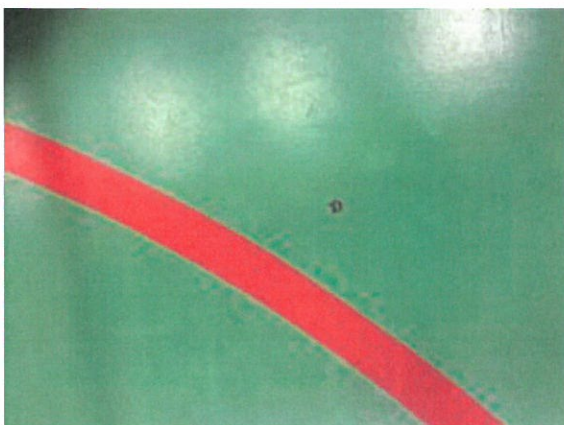
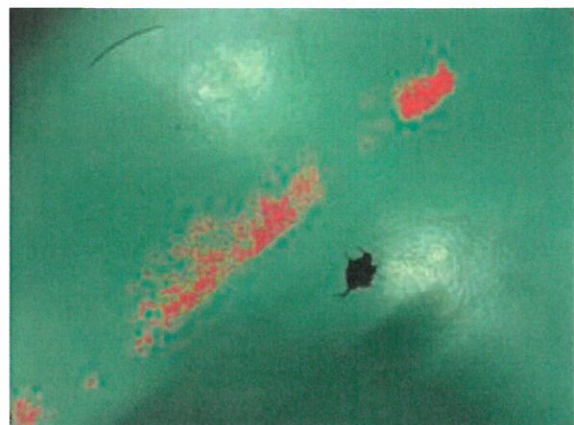
Sportsgulvet er meget slidt. Belægningen er fyldt med revner og huller. Støddabsorberingen er under 25% hvilket skal sammenlignes med et moderne sportsgulv, hvor støddabsorberingen er på minimum 55%. De mange huller og revner er ligeledes til fare for idrætsudøvere der glider hen over gulvet

Hul i halgulv

Udskiftning af gulvet bør igangsættes i nærmeste fremtid.

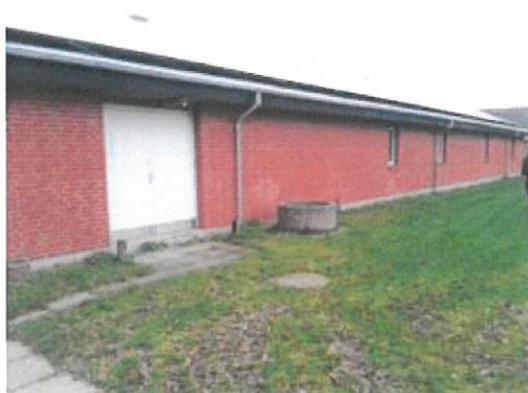
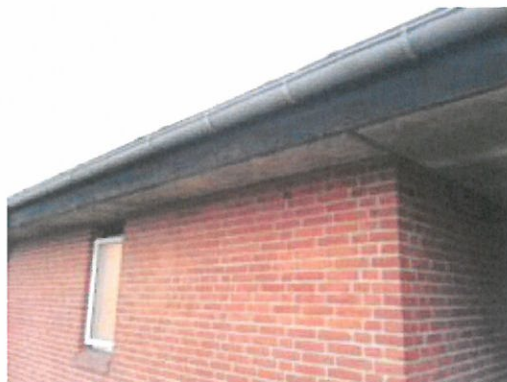
Træbeskyttelsen er noget slidt men underlaget er generelt intakt.

Sternkant langs facade mod syd

Sternkant af vandfast x-finer behandlet med laserende træbeskyttelse

Vandfast x-finer som sternkant har erfaringsvis relativ begrænset levetid, så der må forventes genoprettende vedligeholdelse på sigt, men dog i så god tid at den nuværende x-finer kan bruges som underlag for ny beklædning.

Denne bør udføres med et vedligeholdelsesvenligt materiale som eksempelvis Eternit beklædning eller malet tyndpladestål.

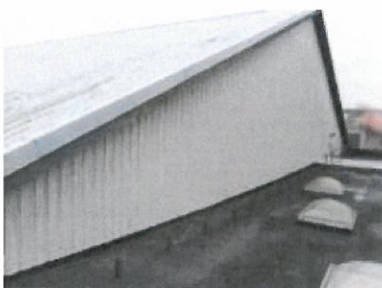
Træbeskyttelsen er noget slidt og der er algevækst, men underlaget er generelt intakt.

Vindskede på gavl mod nord

Vindskeder af træ på gavle er udsatte for vejr og vind og har erfaringsvis relativ begrænset levetid. Der må forventes genoprettende vedligeholdelse på sigt, men dog i så god tid at de nuværende brædder kan anvendes som underlag for ny beklædning. Denne bør udføres med et vedligeholdelsesvenligt materiale som eksempelvis malet tyndpladestål tilsvarende den nuværende øverste del af vindskeden.

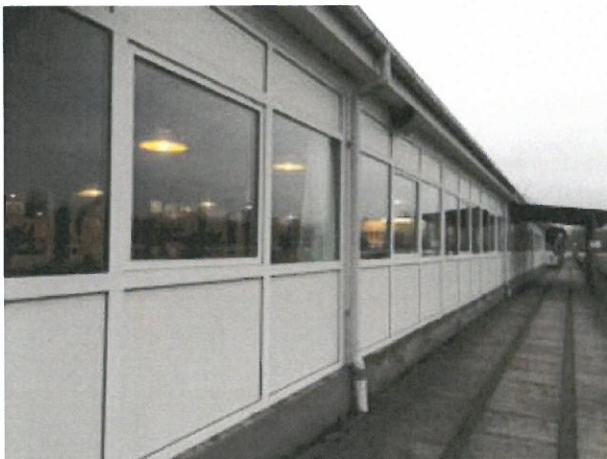
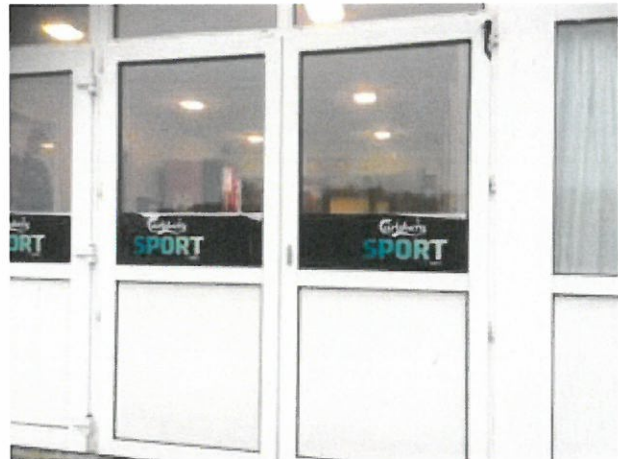
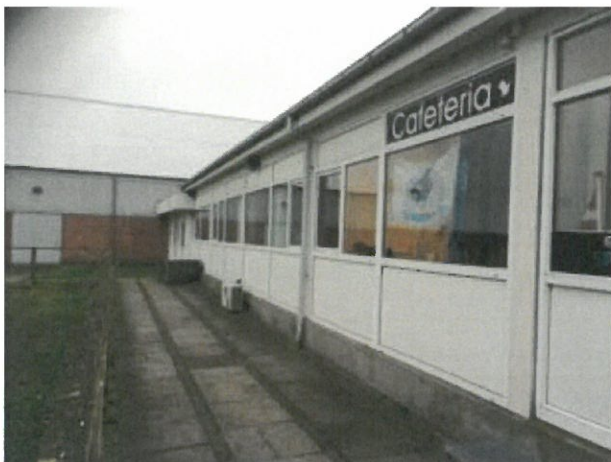
Facade mod øst, set mod nord

Dobbeldør i facade mod øst

Facade mod øst, set mod syd

Facadepartierne gennemgås, tætningslister og hængsler justeres.
Det kan overvejes at efterisolere brystninger, hvilket dog ikke er rentabelt, men vil reducere kuldeproblematikken.

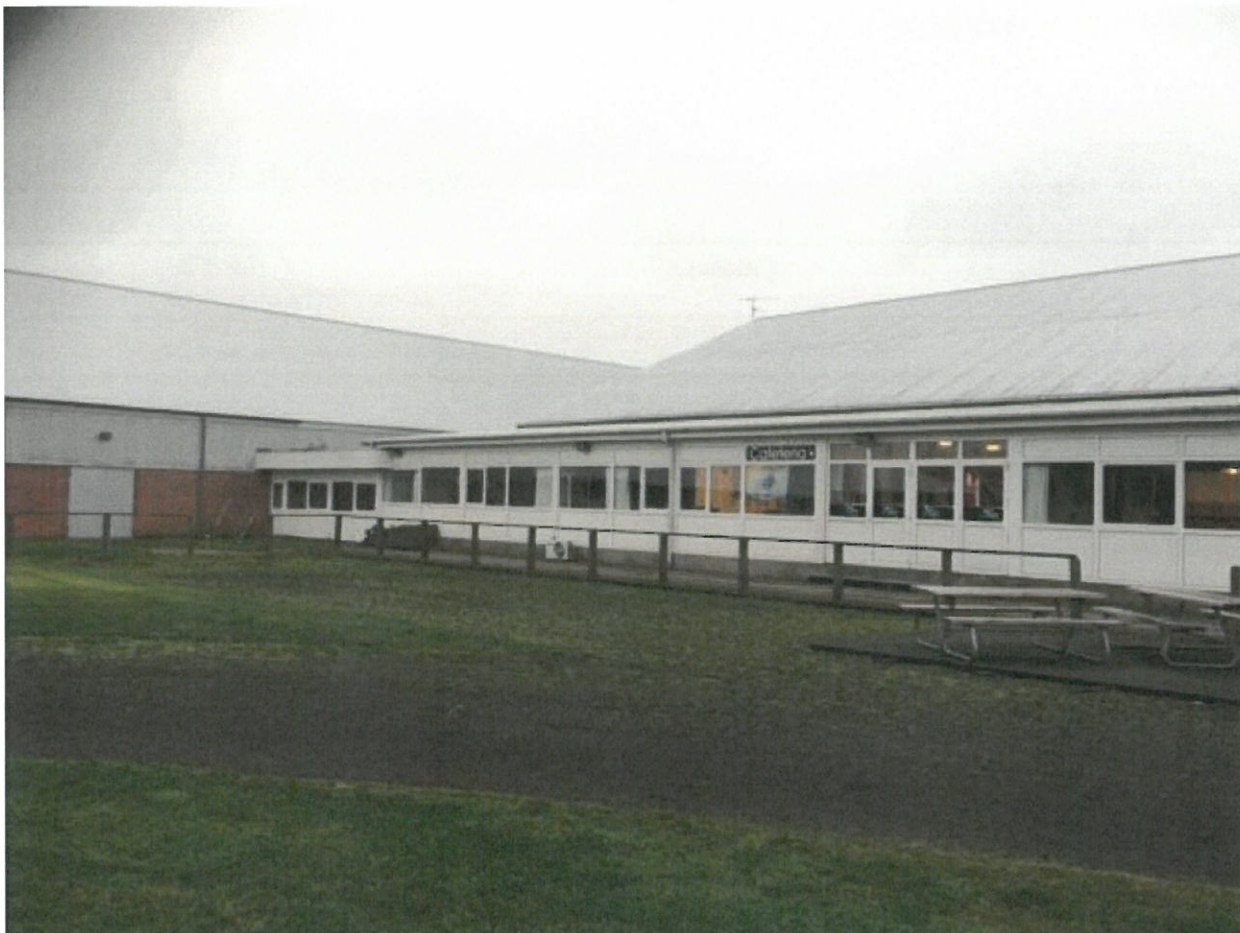
Facade på mellembygning ses længst til venstre mod hal B

Tagpapdækningens alder og tilstand, samt kulde og trækproblemerne fra vinduesfacaden taget i betragtning, sammenholdt med de utidssvarende lokaler i den mellemste og østligste del af mellembygningen, bør det overvejes nærmere om denne del er egnet til oprettende vedligeholdelse, og alene bør vedligeholdes mod akutte mangler og skader.

Bygningen bør overvejes gennemrenoveret eller erstattet af nyt byggeri når tid er, såfremt der er behov for at erstatte de nuværende lokaler. Et eventuelt erstatningsbyggeri er ikke prissat. Der er alene beregnet en udgift til en oprettende vedligeholdelse af klimaskærmen, selvom dele af bygningen er vurderet måske uegnet til genoprettende vedligeholdelse.

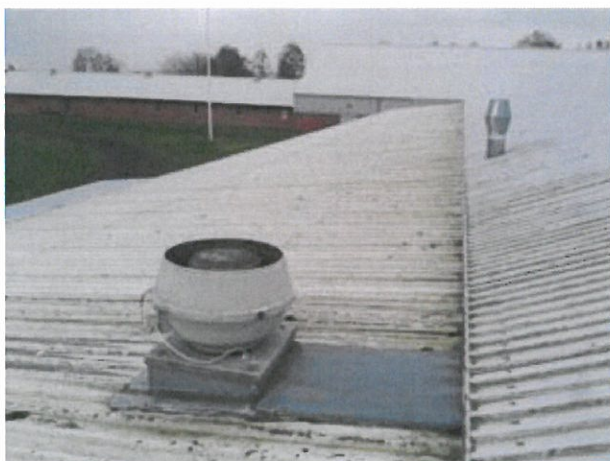
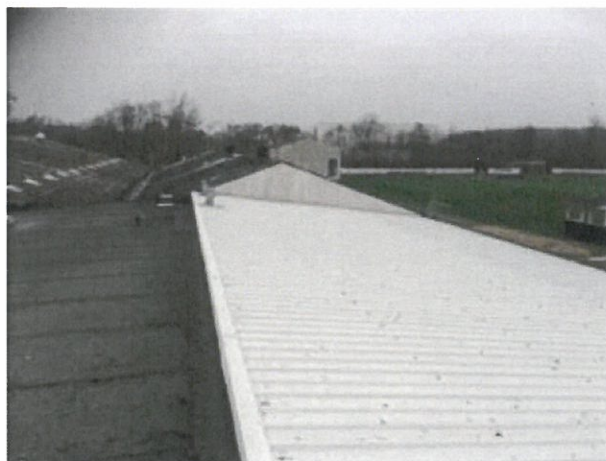
Stålpladetag over cafeteria

Hvis taget viser sig at være forkert opbygget skal der forventes udført en ny tagdækning, som først kan prissættes når omfanget er kendt.

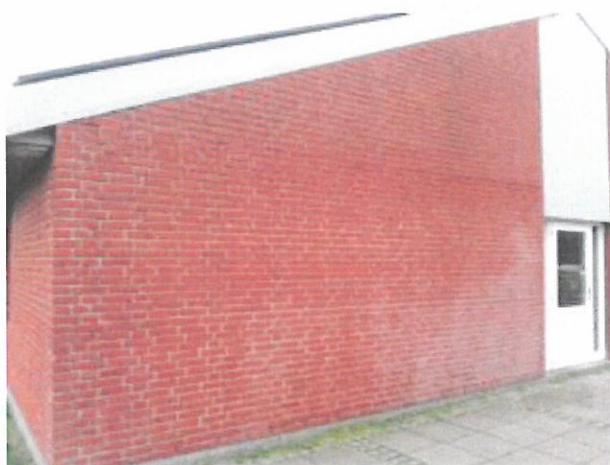
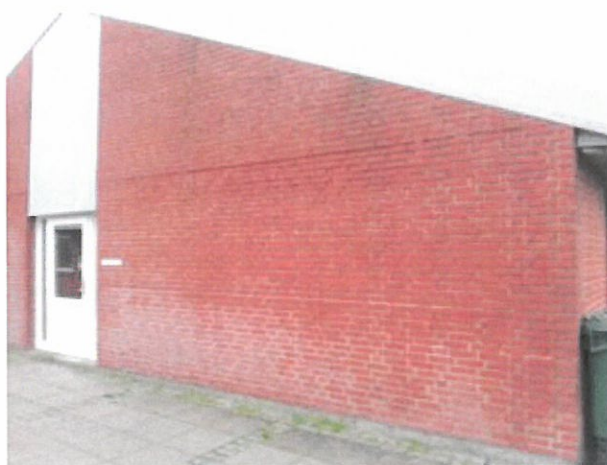
Gavl med dårlige fuger

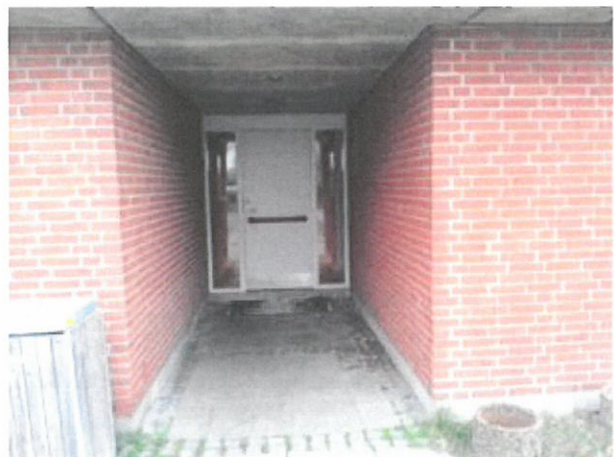
Pladedør med sidepartier mod syd

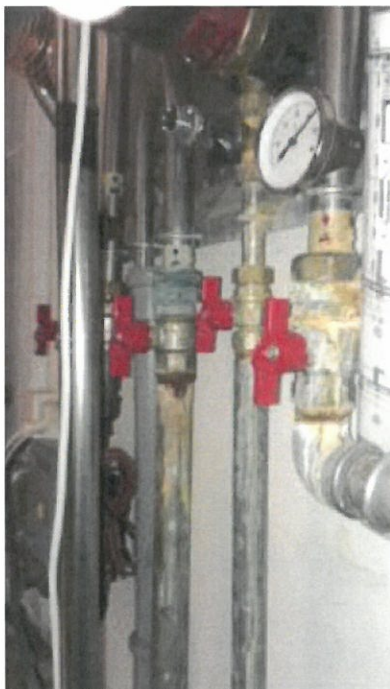
Tæring ved BV veksler.jpg

Installationen renoveres og de berørte installationer og komponenter udskiftes. Der skal anvendes materialer med lang levetid og som ikke giver anledning til galvaniske tæring.

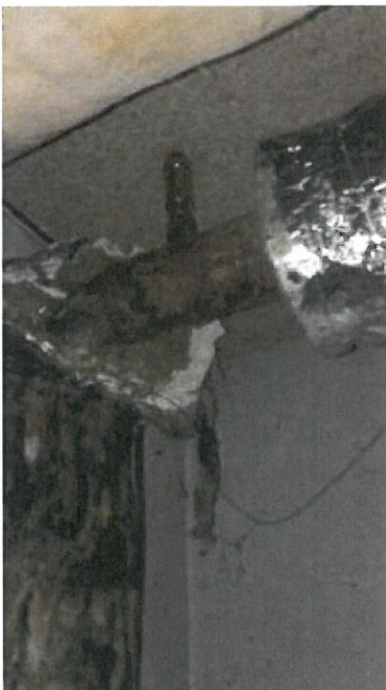
Tæring, hovedforsyning FV.jpg

De tærede rør og komponenter udskiftes og installationen isoleres tilsvarende nuværende. Der skal anvendes materialer med lang levetid og som ikke giver anledning til galvaniske tæring.

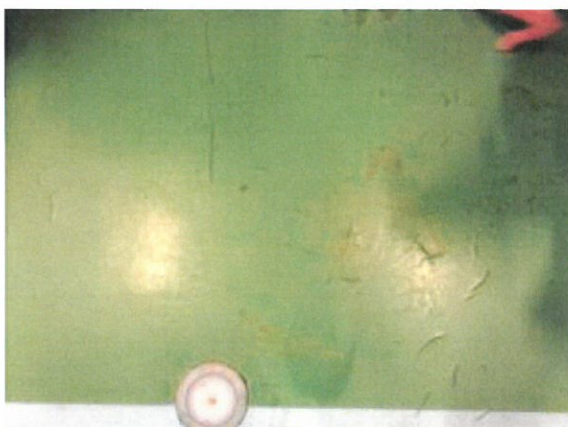
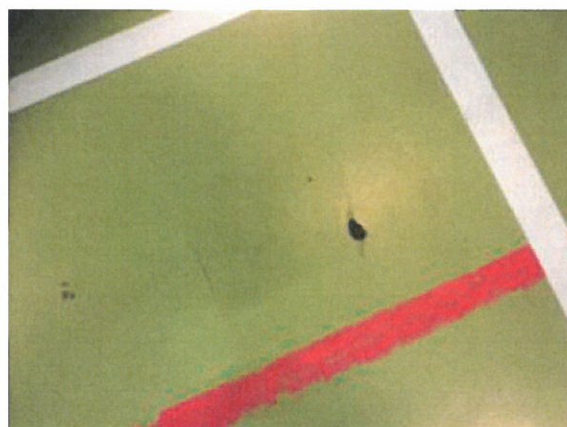
Sportsgulvet er meget slidt. Belægningen er fyldt med revner og huller. Støddabsorberingen er under 25% hvilket skal sammenlignes med et moderne sportsgulv, hvor støddabsorberingen er på minimum 55%. De mange huller og revner er ligeledes til fare for idrætsudøvere der glider hen over gulvet

Revner i sportsgulv

Hul i sportsgulv
