Den Selvejende Institution
Hobro Idrætscenter
Bygningssyn 2014/2015

Rapport

Mariagerfjord
KOMMUNE

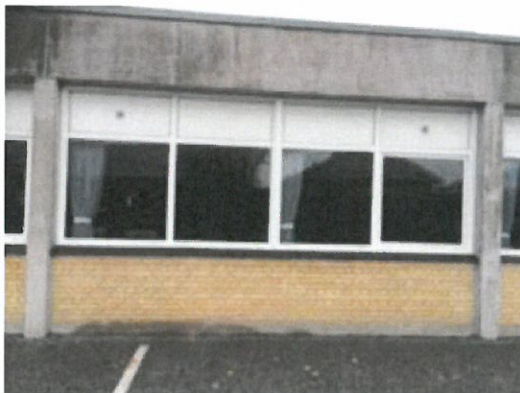
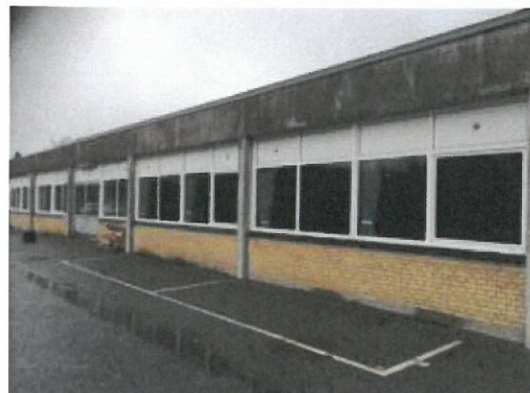
Vinduerne er fra 1992, og bærer præg af almindelig slid og ælde. Bundkarme i oplukkelige vinduer er deformerede og bøjer en smule op mod vinduesramme.

Vinduernes teoretiske levetid er ca. 40 år, men deres nuværende tilstand tyder på en kortere levetid.

Vinduer mod vest i sidebygning til hal 1

Der skal forventes en udskiftning af vinduerne på sigt. Vinduerne bør udskiftes til et vedligeholdelsesvenligt produkt som træ-alu eller lignende.

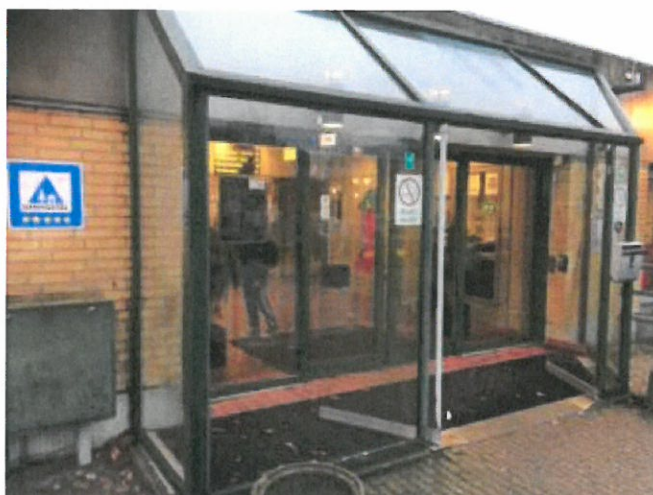
Indgangspartiet er fra hal 2's opførelsetidspunkt i 1979/80
Indgangspartiet bærer præg af slid og ælde. Stålrprofiler er angrebet af rust flere steder.
Der er problemer med adgangsforholdene på grund af de indadgående glasdøre, som må holdes åbne af hensyn til kørestolsbrugere.

Vindfang ved hovedindgang

Vindfanget bør renoveres i nærmeste fremtid på grund af dets tilstand og for at sikre ordentlige adgangsforhold og mindske energitabet igennem de åbentstående døre.
Hobro Idrætscenter har ladet udarbejde et skitseforslag som indfrier behovet og samtidig giver Idrætscentrets hovedindgang et arkitektonisk løft.

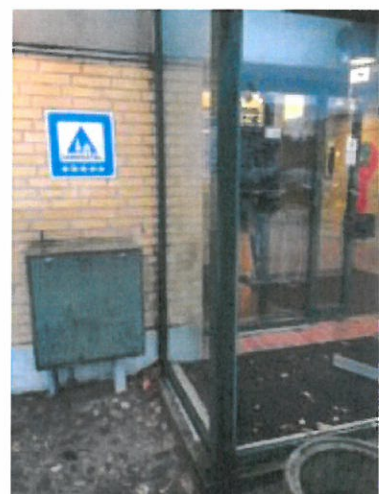
Stålrprofiler med tæring

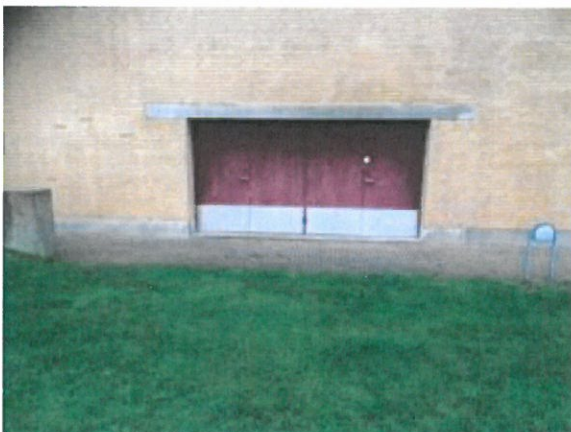
Dørene er fra bygningens opførelsestidspunkt i 1980. Overfladen er slidt og dørene bærer præg af almindelig slid og ælde. Dørene må forventes udskiftet i nærmeste fremtid.

Flugtvejsdør i gavl mod syd

Dørene udskiftes til vedligeholdelsesvenligt produkt som eksempelvis stål, aluminium eller træ-alu.

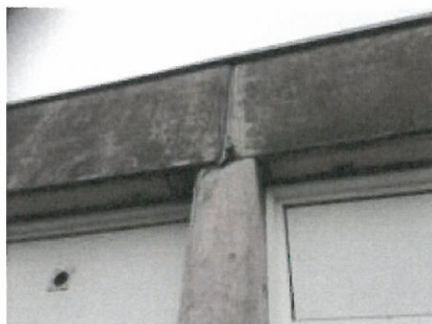
Fugerne er generelt slidte og slipper flere steder i vedhæftningerne. Der er ikke registreret skader som følge af de dårlige fuger, men der bør ske en gennemgang og udskiftning af dårlige fuger i nærmeste fremtid. Fuger imellem betondragere i facade på hal 1 er ikke besigtiget på nært hold, men her må der også forventes udskiftning.

Dårlig elastisk fuge mellem betonbjælker på sidebygning til hal 1

Fugerne gås efter. Slidte fuger og fuger som slipper i vedhæftningen udskæres og fuges om med elastisk fuge på underlag af fugebånd

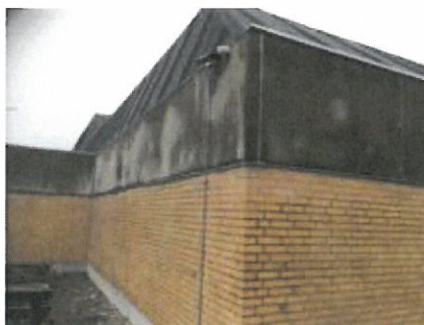
Fugeslip i elastisk fuge mellem betonelementer i facade til svømmehal

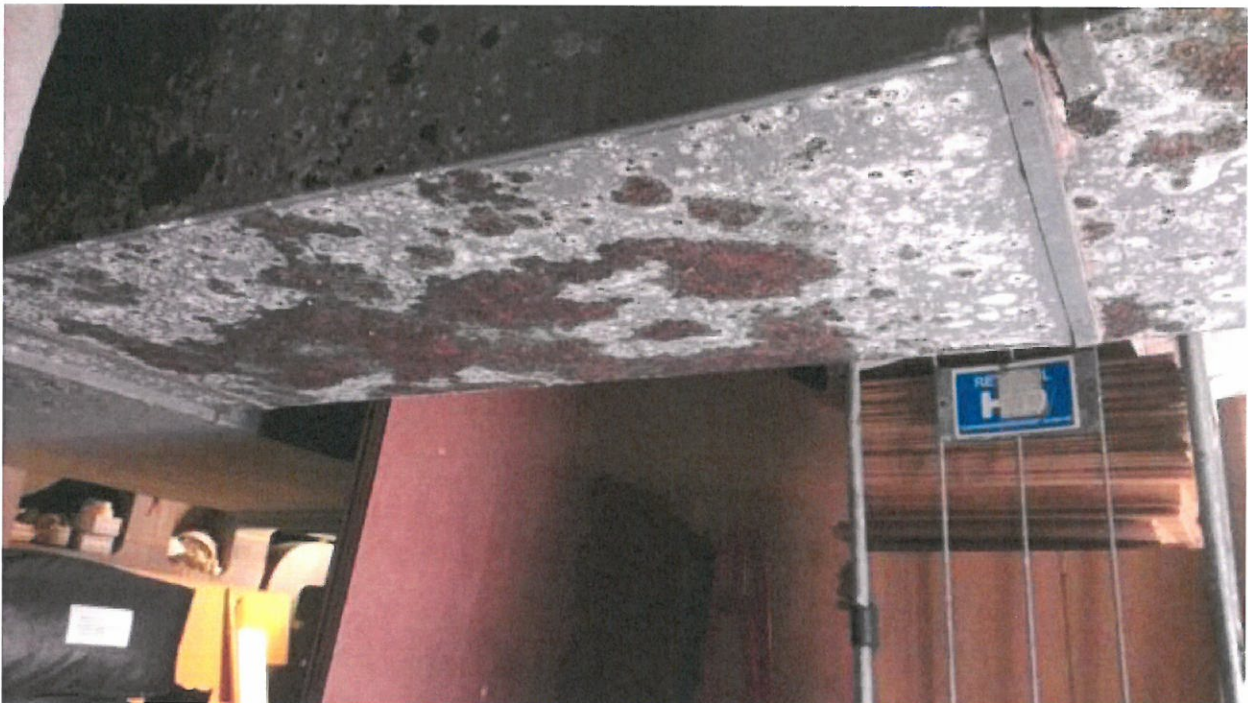
Udsugningskanal sv. hal.jpg

OBJEKTETS TILSTAND:
Hovedkanaler for udsugning fra svømmehal er flere steder tærede i bunden.

VEDLIGEHOLDELSESTILTAG:
Kanaler udskiftes til nye.

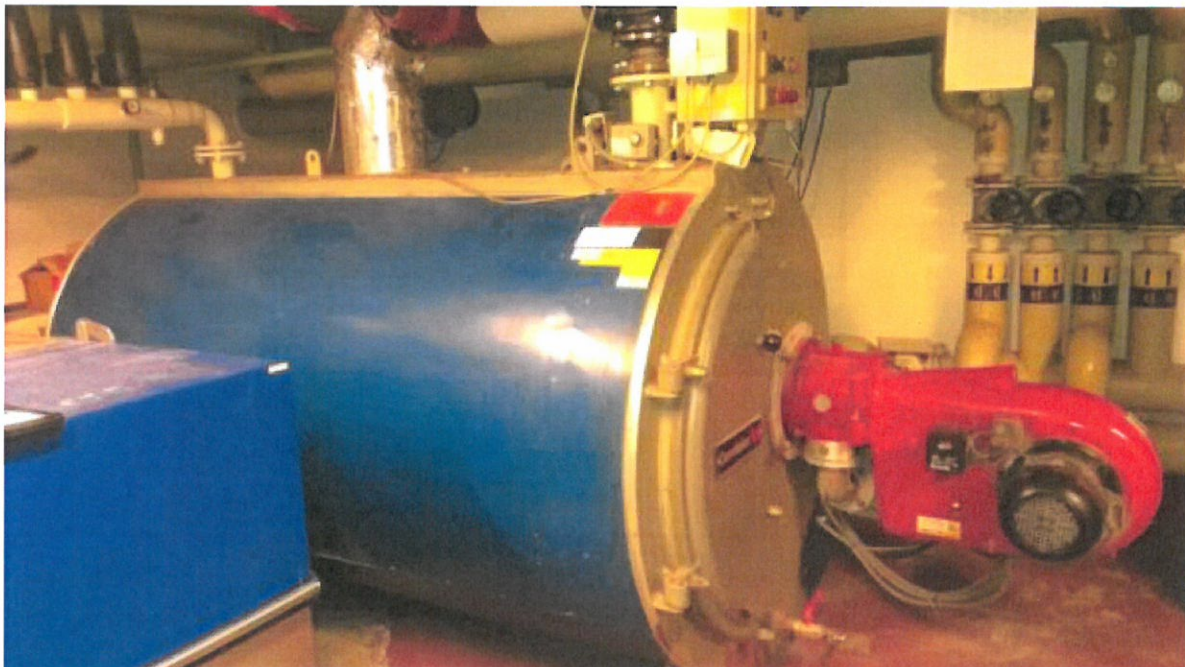
Danstoker gaskedel.jpg

Gaskedlen type Danstoker på 800 Mcal er fra 1980. Kedelen fungerer som backup og spidslastkedel for stedets 3 stk. gasmotorer.

Gaskedlen er nedslidt.

Gaskedlen udskiftes til en ny (eller flere i kaskade) højeffektiv kondenserende gaskedel med tilhørende automatik for bl.a. varmtvandsprioritering og samspil med stedets 3 stk. gasmotorer. Gaskedlens effekt/størrelse dimensioneres ud fra bl.a. stedets aktuelle gasforbrug.

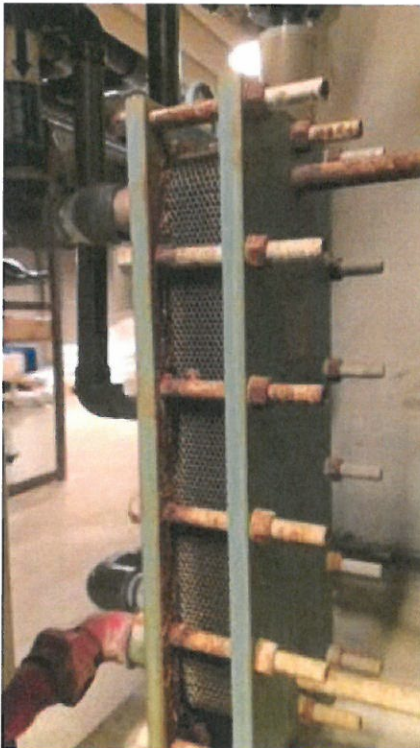
Veksler 25 m bassin.jpg

Veksleren er nedslidt og har delvise tæring.

Veksleren udskiftes til ny veksler (evt. titanium veksler) med tilhørende automatik for styring af bassin vandets temperatur. Veksleren dimensioneres for optimal afkøling.

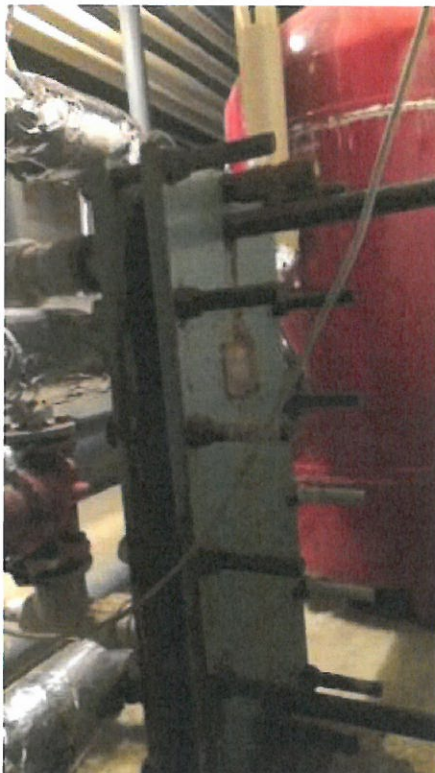
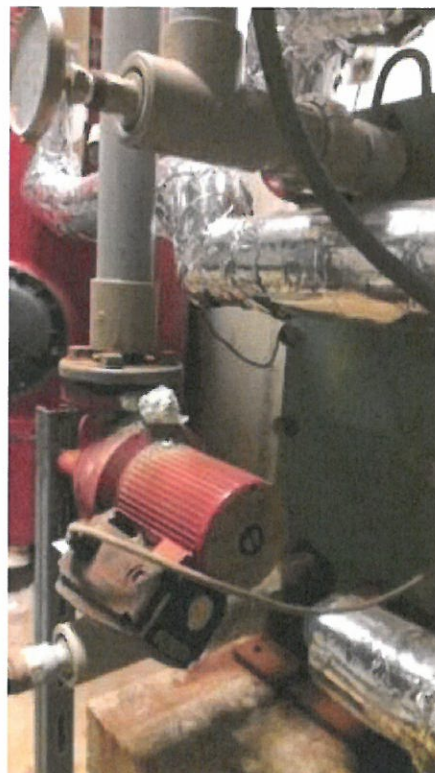
Veksleren er nedslidt og har delvise tæring.

Veksleren udskiftes til ny veksler (evt. titanium veksler) med tilhørende automatik for styring af bassintemperatur samt ny delstrømpumpe m.m.. Veksleren dimensioneres for optimal afkøling.

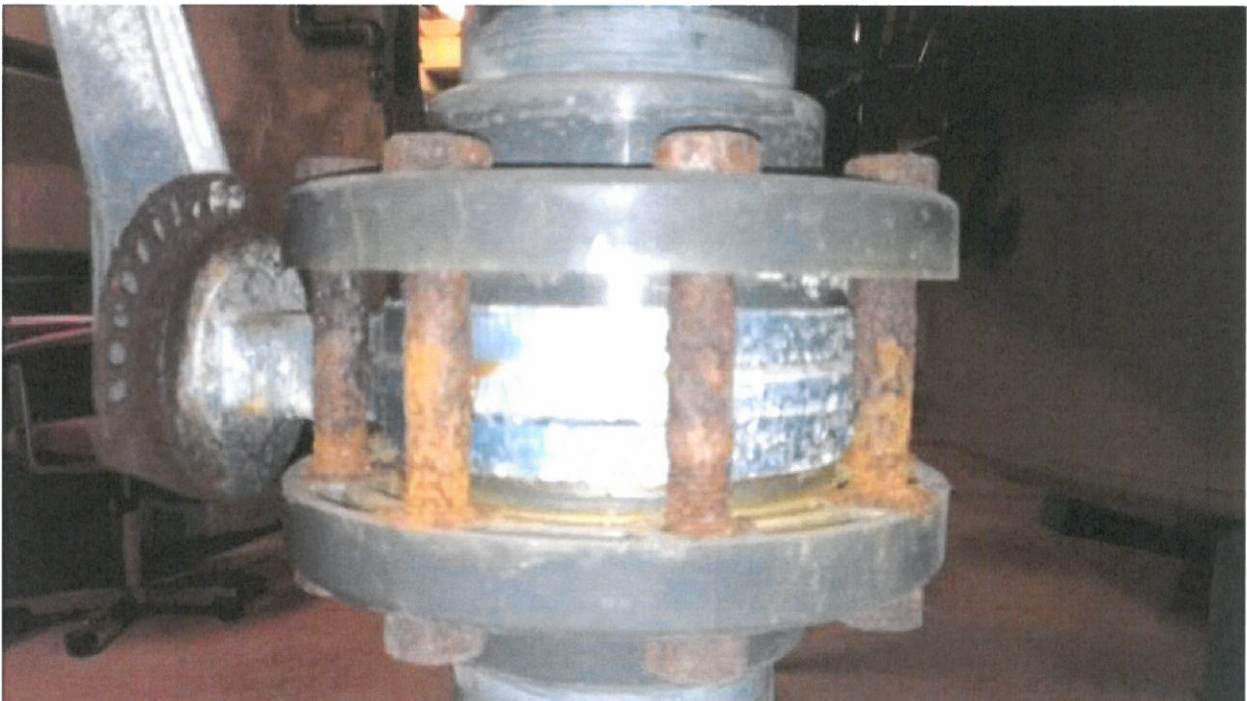
Ventil for bassinvand.jpg

Flanger, bolte m.m. på ventilerne er tærede og ventilernes korrekte funktion er tvivlsom.

Ventilerne udskiftes til nye, som er udført i materialer egnet for svømmehalsmiljø.

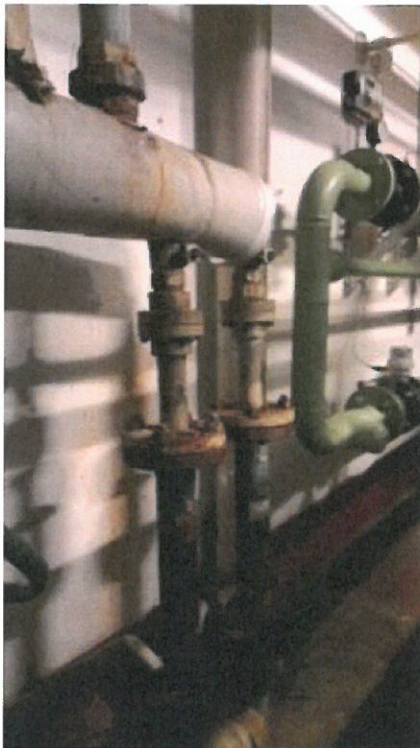
Koldvandstilgang.jpg

Rør, fittings, ventiler m.m. omkring hovedmåler for koldt vand har flere steder begyndende og igangværende tæring.

Rør, fittings m.m. udskiftes til nyt og installationen isoleres i henhold til DS 452. Der skal anvendes materialer med lang levetid og som ikke forårsager galvanisk tæring.
