Den Selvejende Institution
Mariager Hallen
Bygningssyn 2014/2015

Rapport

Mariagerfjord
KOMMUNE

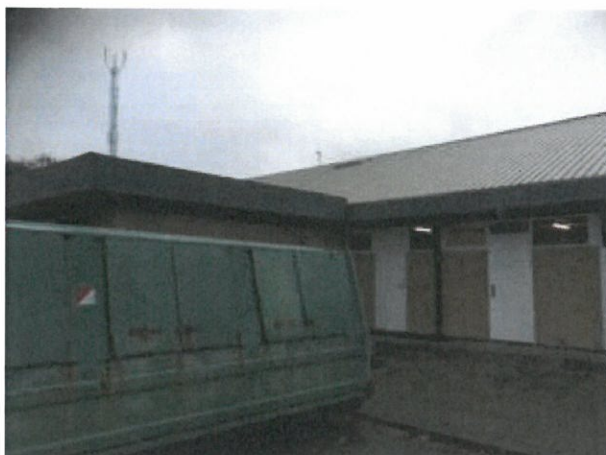
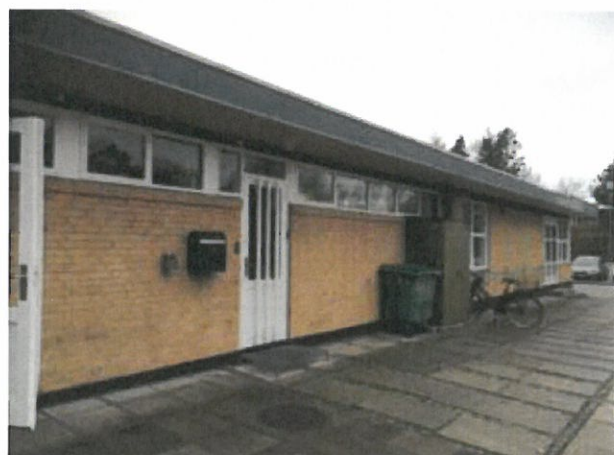
Vinduer og døre er fra hallens opførelsetidspunkt i 1971. Elementerne er ikke nedbrudte af råd, men funktionelt er de noget slidte, ældet og utidssvarende.

Døre og vinduer i den ældre del af sidebygning mod øst

Vinduer og udvendige døre bør udskiftes i nærmeste fremtid til et vedligeholdelsesvenligt produkt som træ-alu eller lignende.

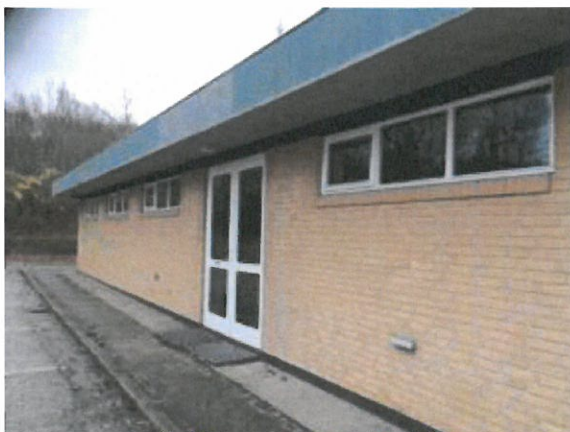
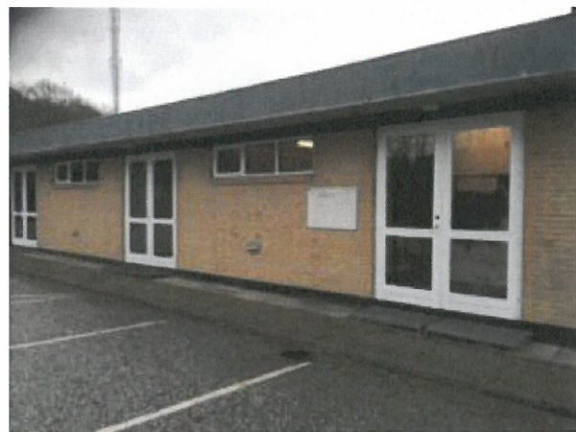
Vinduer og døre er fra sidebygningens opførelsestidspunkt i 1982. Elementerne er almindeligt slidte og ældet, men endnu ikke nedbrudte af råd.

Vinduer og døre mod øst

Vinduerne og dørenes alder taget i betragtning må der forventes en udskiftning på lidt længere sigt. Der bør udskiftes til et vedligeholdelsesvenligt produkt som træ-alu eller lignende.

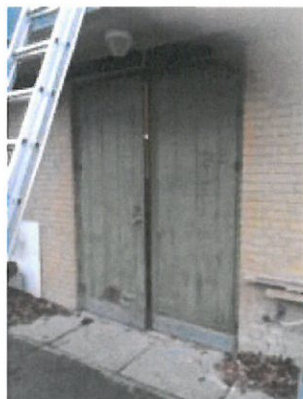
Vindue og døre er sandsynligvis fra bygningens opførelsestidspunkt i 1971. Dørene og vinduet er nedbrudt af slid og ælde og er tjenlige til udskiftning.

Dobb. dør til depot

Vindue og døre bør udskiftes snarest mulig til et vedligeholdelsesvenligt produkt som træ-alu, stål eller lignende.

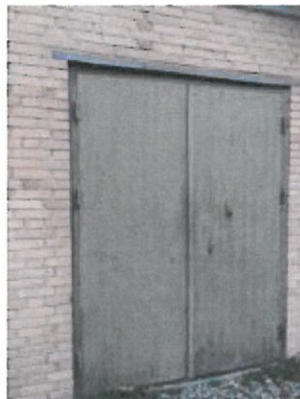
Dobb. dør til hal

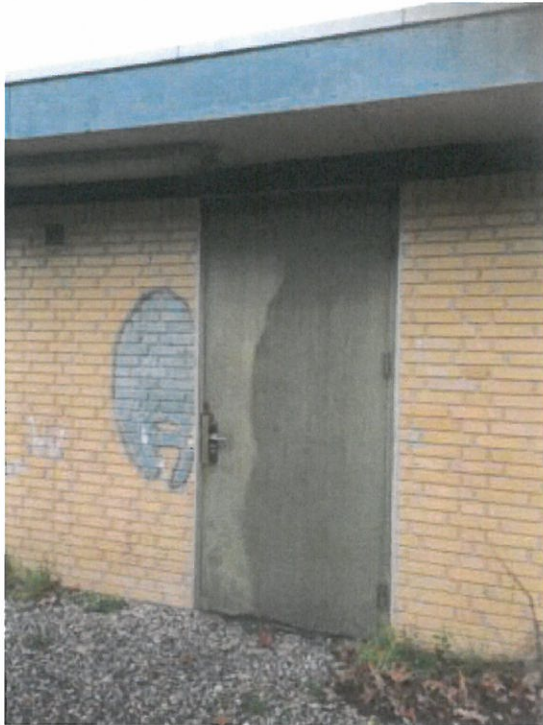
Enkeltfløjet dør til boldrum

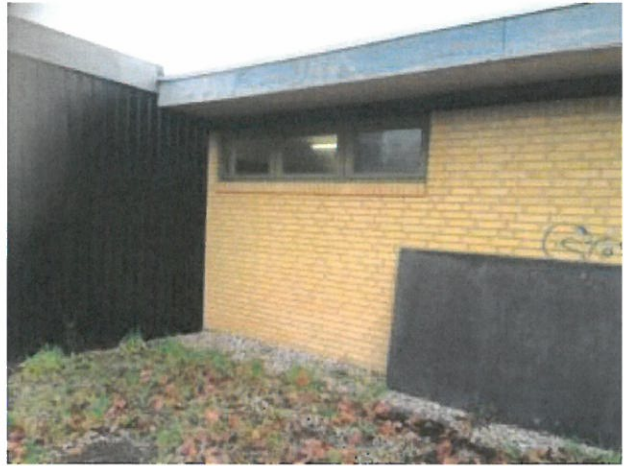
Vindue til boldrum

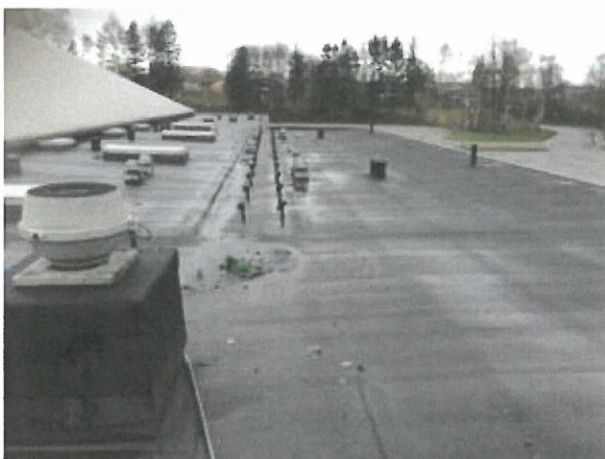
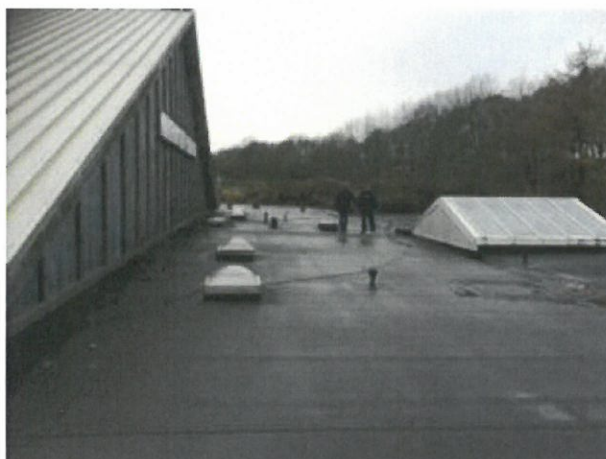
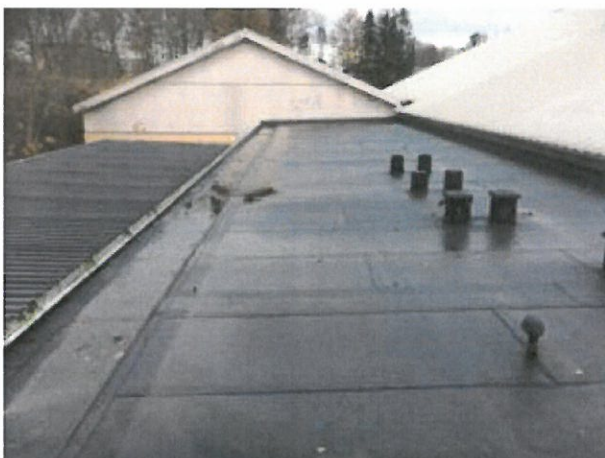
Tagpapdækningen er generelt i god stand med forholdsvis pæn skiferbestrøning.

Tagpapdækning på sidebygninger mod øst

Tagpapdækning på sidebygning mod nord

Tagpapdækning på sidebygning mod vest

Tagdækningen må forventes renoveret på længere sigt når den forventede levetid ophører.

Renoveringen bør udføres tids nok til, at den kan udføres med 1 lag tagpap.

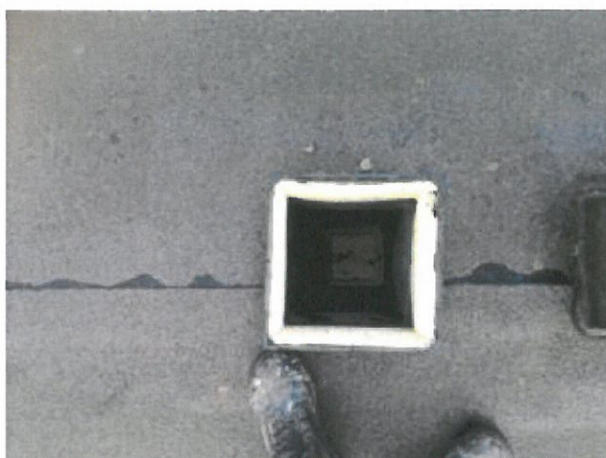
Flere taghætter er defekte.

Defekt taghætte

Defekte taghætter bør udskiftes straks under hallens almindelige drift.

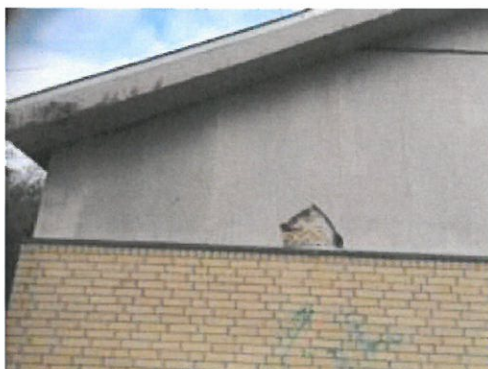
Beklædningen er fra bygningens opførelse i 1991. Størstedelen af beklædningspladerne er revnede eller beskadigede. Revner skyldes sandsynligvis for lang afstand imellem pladeunderstøtninger til den givne pladetykkelse. Årsagen til skader formodes at være hærværk.

Skade på gavlbeklædning mod syd

Gavlbeklædningen bør udskiftes i nærmeste fremtid til et vedligeholdelsesvenligt materiale. Understøtninger skal laves forskriftsmæssigt til den valgte beklædning.

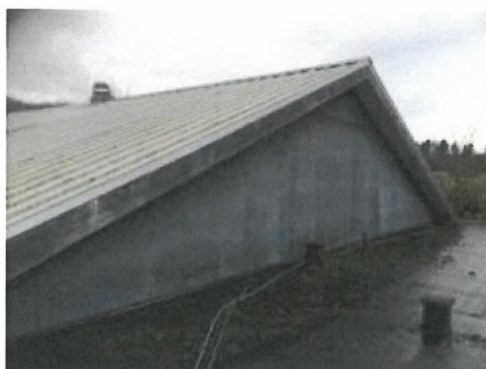
Eternitbeklædning på gavltrekanter mod nord og syd. Mod nord er beklædningen malet på et senere tidspunkt.

Malet gavlbeklædning mod nord

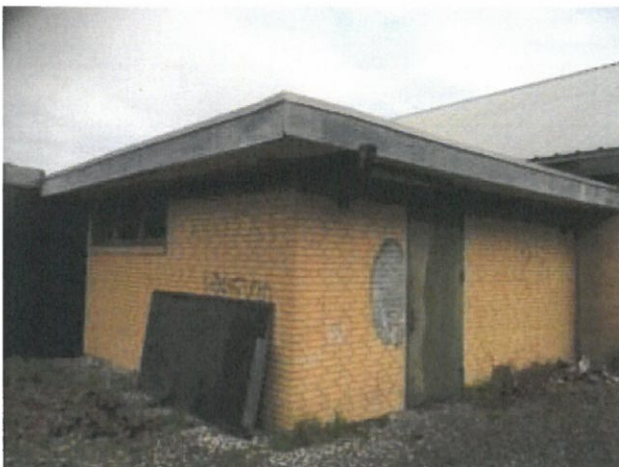
Nedslidt eternit, råd i bærende limtræsrem.

Boldrum med nedslidt eternitstern

Gammel eternit nedtages og ny eternit monteres på gammel stern.

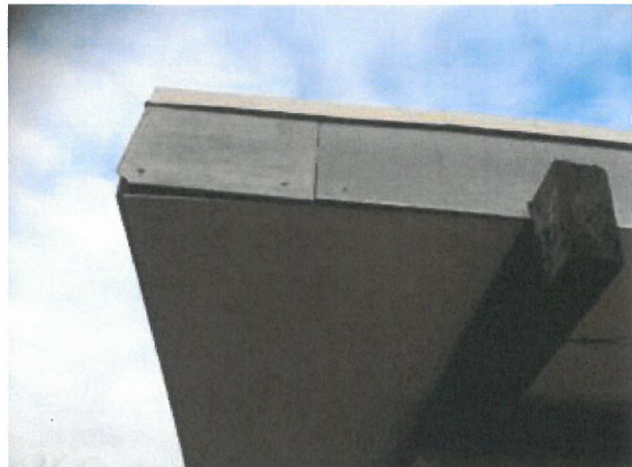
Råd i udragende limtræsrem

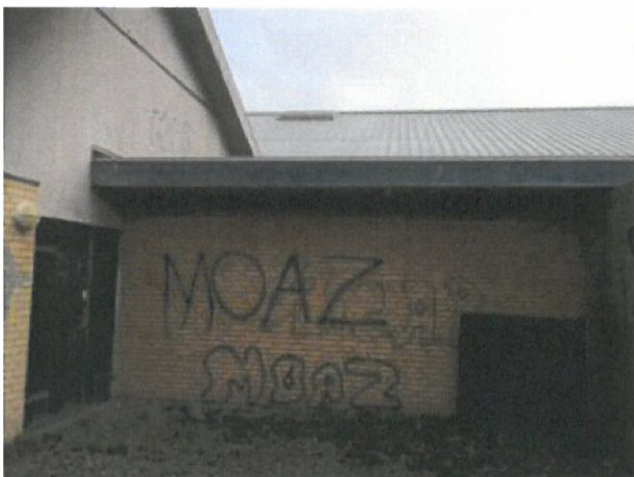
Flugtvejsdør fra minihal

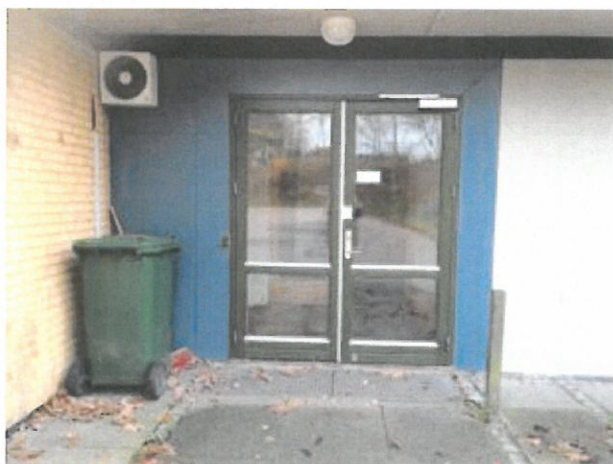
Dobbeltdør til minihal

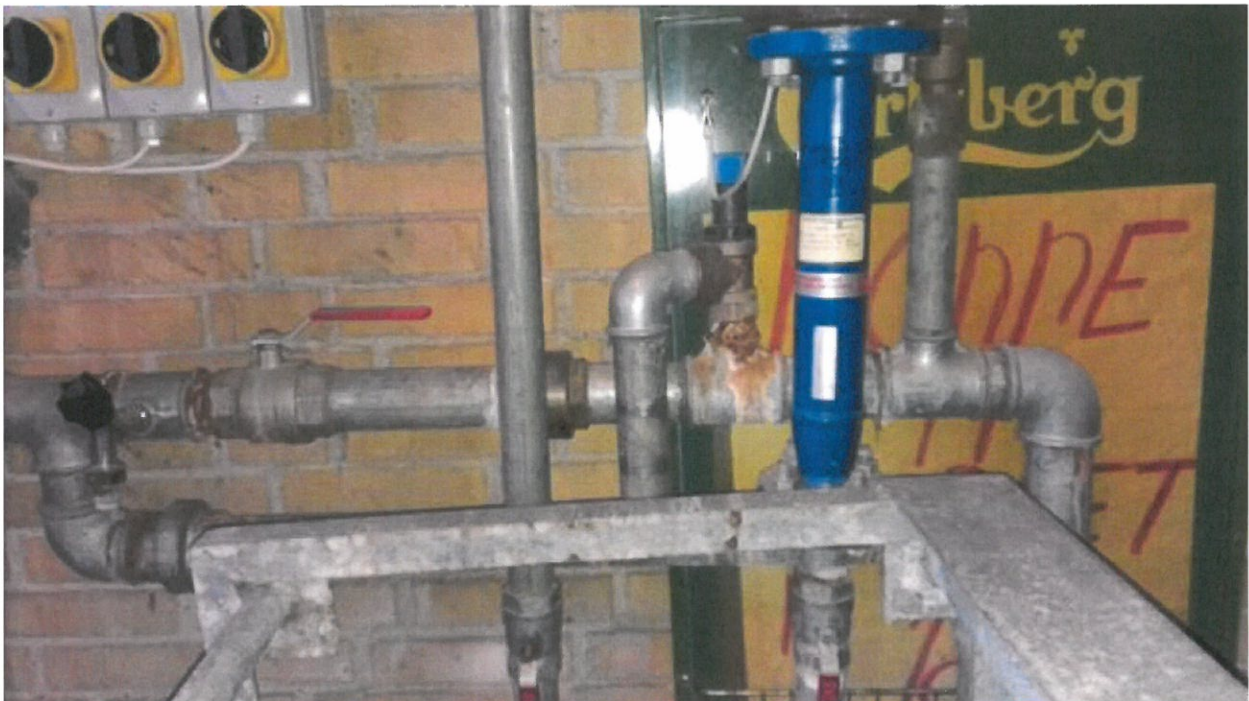
Tæring ved vandsstik.jpg

Rør, fittings m.m. udskiftes til nyt og installationen isoleres i henhold til DS 452. Der skal anvendes materialer med lang levetid og som ikke giver galvanisk tæring.

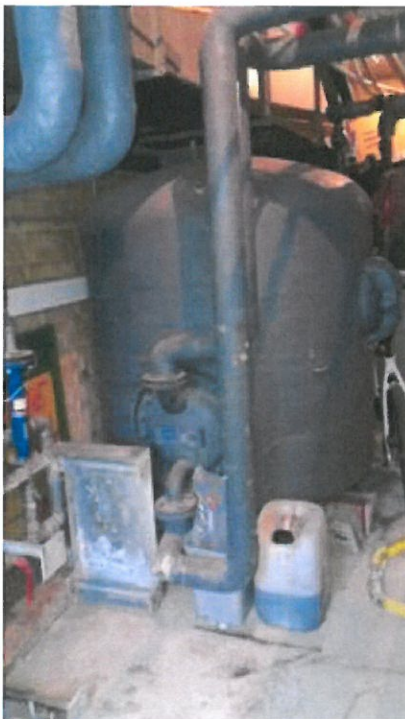
Varmtvandsbeholder.jpg

Omklædning trænger til renovering, er fra 1971, dog pænt i betragtningen af alder. Problemer med vandbeholder, rustaflejringer på indersiden udskilles når man tænder og slukker bruserne.

Der monteres ny komplet brugsvandsanlæg bestående af ny beholder (evt. veksler/ladekreds) m.m., som dimensioneres i forhold til stedets varmtvandsforbrug. Ligeledes monteres ny brugsvandsstyring evt. styret via webopkoblet varmestyring og alt isoleres i henhold til DS 452.
