Den Selvejende Institution
Rosendal Hallen
Bygningssyn 2014/2015

Rapport

Mariagerfjord
KOMMUNE

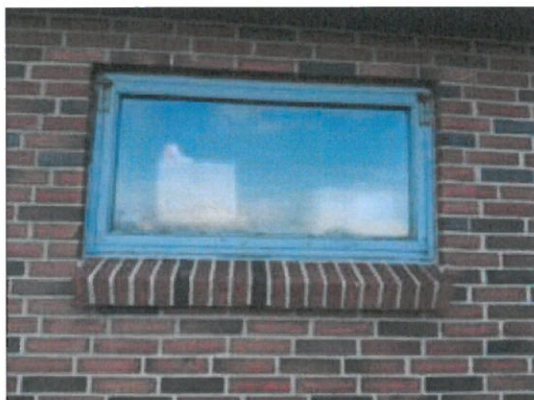
Vinduer og døre er fra bygningens opførelsestidspunkt i 1982. Elementerne er almindeligt slidte og ældet. Overfladen trænger generelt til maling og der er begyndende tegn på råd i nederste del karme og rammer.

Vindue med slidt overflade

Vinduerne og dørens alder og tilstand taget i betragtning må der forventes en udskiftning indenfor en overskuelig fremtid. Der bør udskiftes til et vedligeholdelsesvenligt produkt som træ-alu eller lignende.

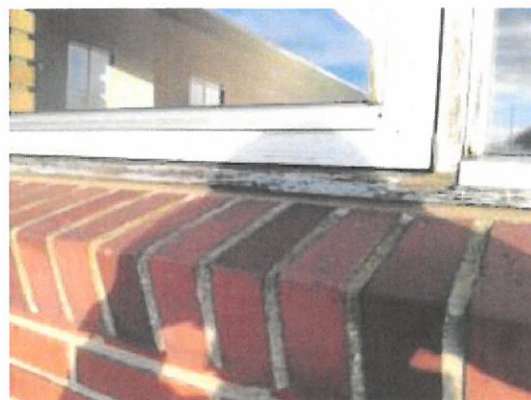
Vindue med råd i bundkarm

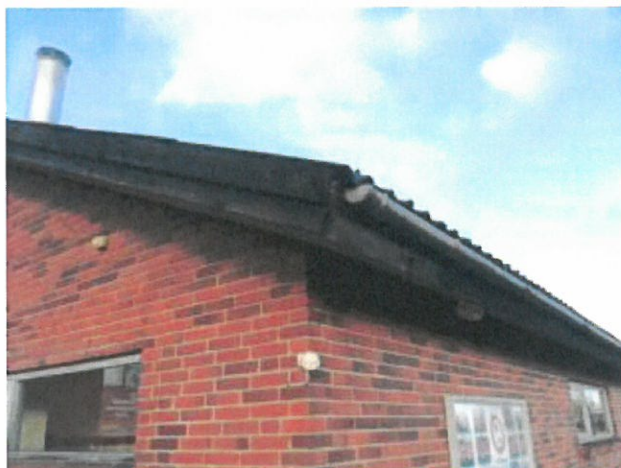
Stern og vindskeder er fra bygningens opførelsestidspunkt i 1982 og 1988. Overfladen bærer præg af slid og ælde, og vindskeder på gavl mod syd er angrebet af råd.

Vindskede med råd

Stern- og vindskedebrædder bør udskiftes i nærmeste fremtid med vedligeholdelsesvenligt materiale som glat eternitplade eller tilsvarende.

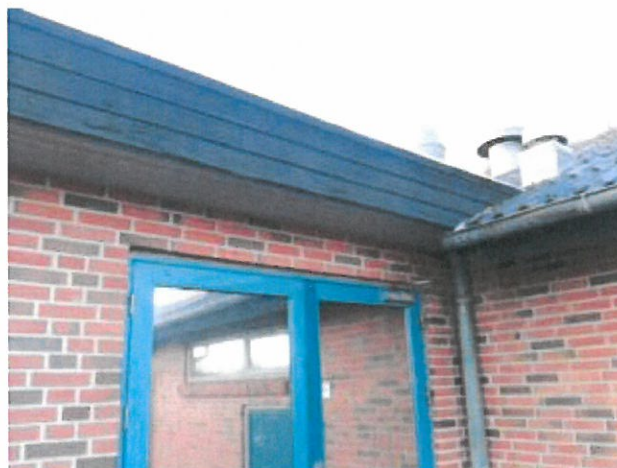
Sternbrædder med revner og slidt overflade

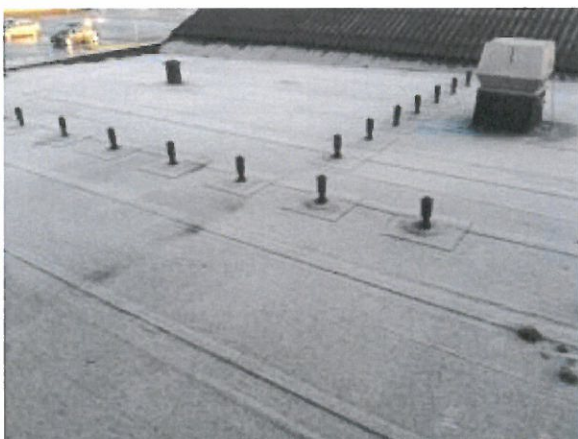
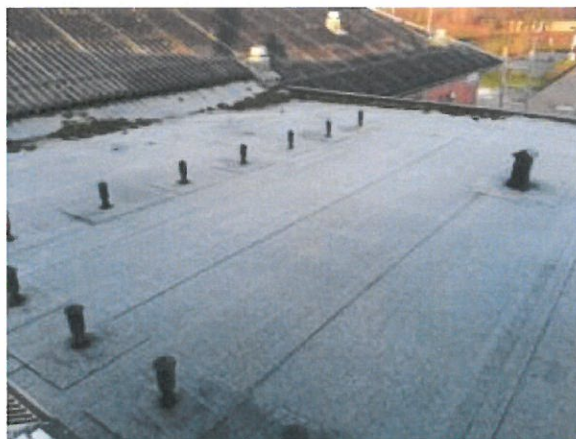
Tagpapdækningen er noget slidt men ikke utæt.

Tagpapdækning på mellembygning

Med tagdækningens alder og levetiden på tagpap taget i betragtning må der forventes en renovering på sigt. Renoveringen bør udføres tids nok til, at den kan udføres med 1 lag tagpap.

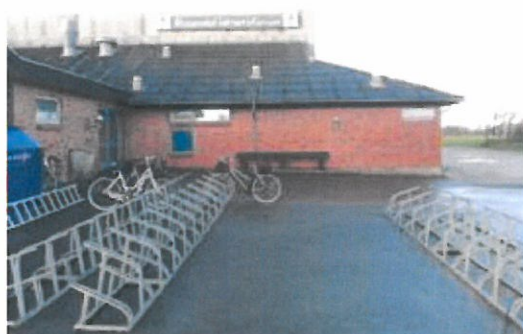
Vinduer og lemme er fra bygningens opførelsetidspunkt i 1987. Elementerne er almindeligt slidte og ældet. Overfladen er overvejende intakt, og der er ikke umiddelbar tegn på råd.

Vinduer og lem i sidebygning mod øst

Elementerne er endnu egnet til forebyggende vedligeholdelse med maling, men må med deres alder taget i betragtning forventes udskiftet på lidt længere sigt. Der bør udskiftes til et vedligeholdelsesvenligt produkt som træ-alu eller lignende.

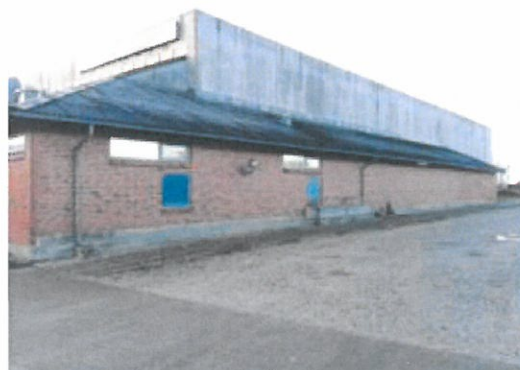
Vinduer og lemme i sidebygning mod nord

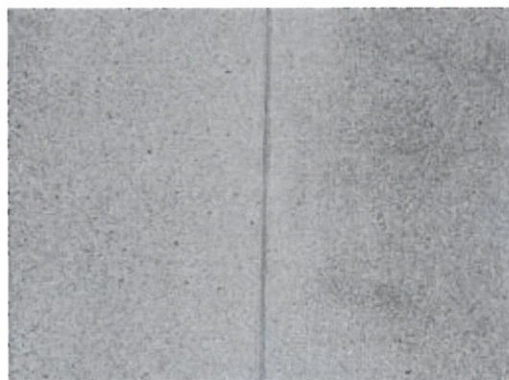
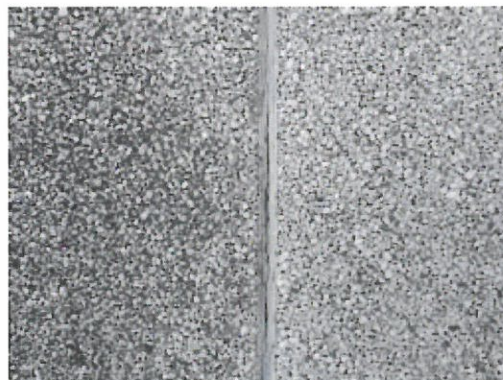
Fugerne er generelt slidte og sprækket. Fugerne slipper flere steder i vedhæftningerne.

Dårlig elastiske fuge i facadeelementer

Fugerne går efter. Slidte og sprækkede fuger, og fuger som slipper i vedhæftningen udskæres og fuges om med elastisk fuge på underlag af fugebånd

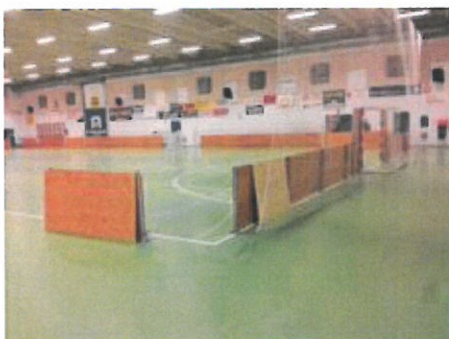
Gulvet er fra bygningens oprindelse i 1987 og bærer præg af slid og ælde. Der er foretaget en del reparationer i tidens løb og der er fortsat mange mindre revner og skader. Stødabsorberingen er under 25% hvilket skal sammenlignes med et moderne sportsgulv, hvor stødabsorberingen er på minimum 55%. De mange huller og revner er ligeledes til fare for idrætsudøvere der glider hen over gulvet

Pulastic Sportsgulv i hal 1

Gulvet bør renoveres eller udskiftes i nærmeste fremtid.

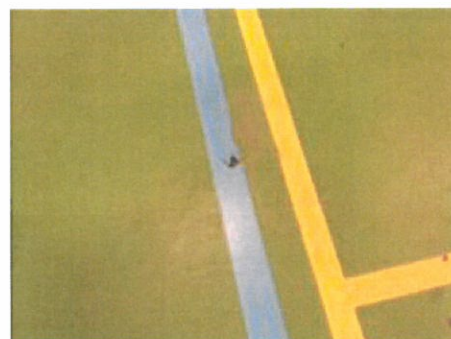
Skade i gulv

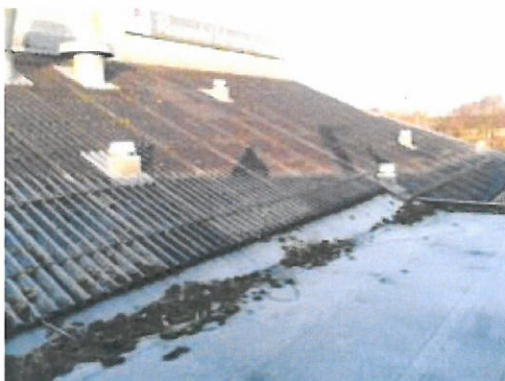
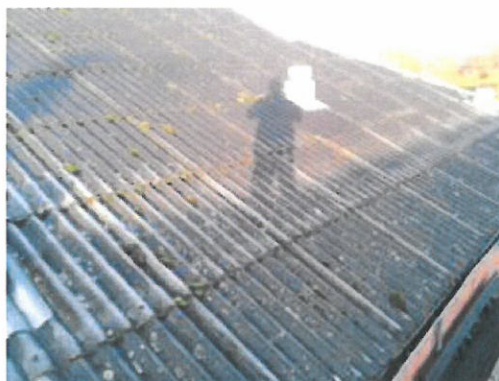
Tagdækningen er fra bygningens opførelsetidspunkt i 1987. Tagpladerne bærer præg af at være fra perioden umiddelbart efter at man ophørte med at bruge asbest i produktionen af tagpladerne. Der ses flere mindre afskalninger og porøse steder på pladerne og der er løbende udskiftet dårlige plader ifølge halinspektøren.

Tagdækning på sidebygning mod fladt tag

Tagdækningen må forventes udskiftet på sigt, pga pladernes dårlige kvalitet og deraf reducerede levetid.

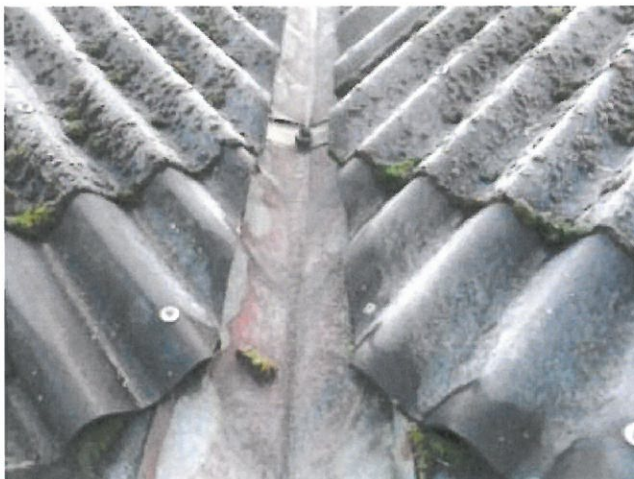
OBJEKTETS TILSTAND:
 Skotrenden er angrebet af rust i betydeligt omfang.

Skotrende med betydelig rustangreb

VEDLIGEHOLDESESTILTAG:
 Skotrende bør udskiftes med ny zinkrende i nærmeste fremtid.

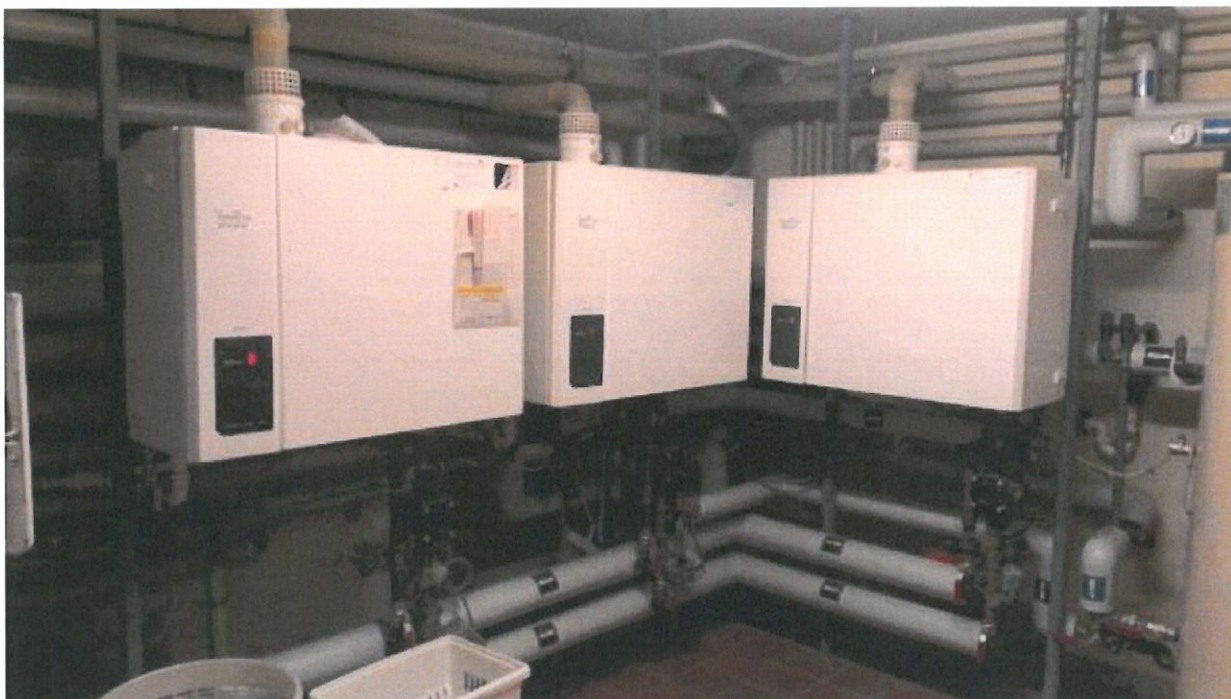
Kedelinstallation gl. fyrrum.jpg

Gaskedlerne er slidte.

Gaskedlerne udskiftes til nye højeffektive kondenserende gaskedler med tilhørende automatik for klimastyring, natsænkning m.m.. Gaskedlernes effekt/størrelse dimensioneres ud fra aktuelle gasforbrug. Umiddelbart er nuværende kedeleffekt for stor. Det bør undersøges nærmere om det er muligt, at etablere fælles varmesyning mellem ny og gl. del.

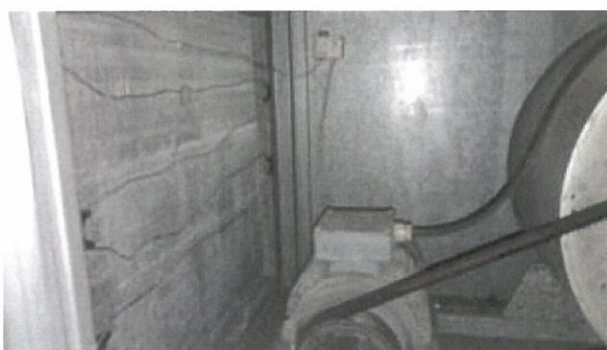
Indblæsningsventilator med varmeplade, gl. hal.jpg

Anlæggets kabinetter, kanaler, ventilatorer m.m. er nedslidt.

Der etableres strålevarme i hallen med tilhørende blandesløjfe og automatik for styring og regulering. Styring og regulering bør opkobles til internettet tilsvarende øvrige varmestyringer på stedet.
