Den Selvejende Institution  
Øster Hurup Hallen  
Bygningssyn 2014/2015

Rapport

Mariagerfjord  
KOMMUNE

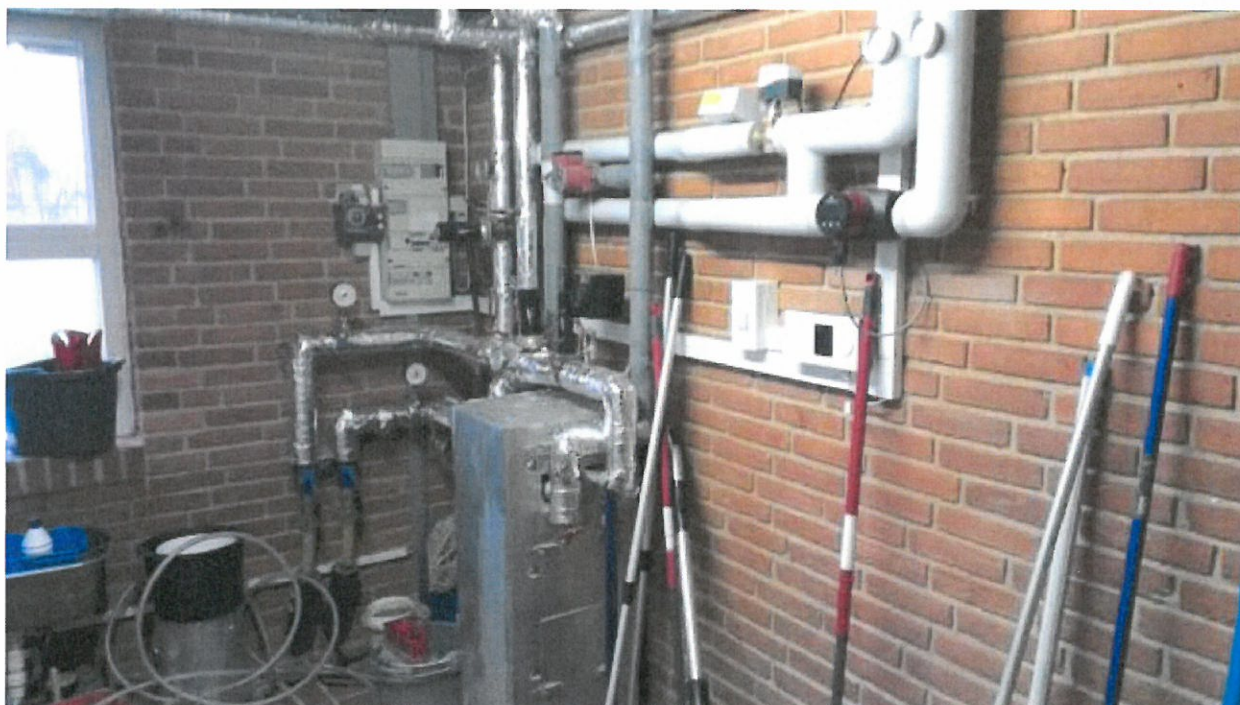
Varme- og brugsvandsanlæg, gl. hal.jpg

Varmtvandsanlægget bestående af brugsvandsveksler type Sondex fra 1997 forsyner omklædninger for hallen.

Brugsvandsveksler med tilhørende Danfoss styring, rør, fittings m.m. er nedslidt.

Der monteres ny komplet brugsvandsveksler/ladekreds med tilhørende ny webopkoblet styring og alt isoleres i henhold til DS 452.

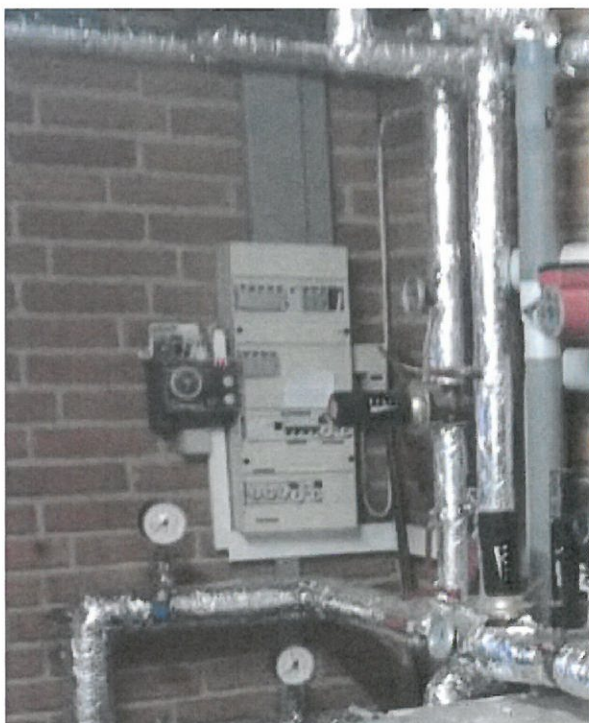
El-tavle, gl. hal.jpg

El-tavlen er placeret i teknikrum i omklædningsbygning.

El-tavlen er nedslidt og ikke tidssvarende.

El-tavlen udskiftes til ny tidssvarende med automatsikringer, HPFI relæer m.m.. Tavlens kapacitet tilpasses de aktuelle forhold og udføres med ca. 20% udvidelsesmulighed.

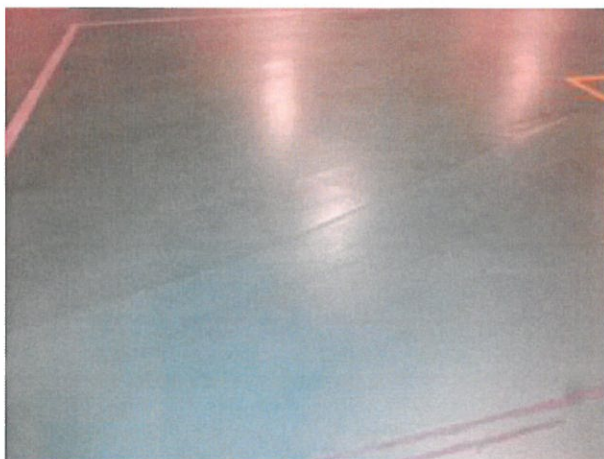
Gulvet er fra bygningens oprindelse i 1986 og bærer præg af slid og ælde. Stødabsorberingen er under 25% hvilket skal sammenlignes med et moderne sportsgulv, hvor stødabsorberingen er på minimum 55%.

Sportsgulv af polyurethan på beton

Gulvet bør renoveres eller udskiftes i nærmeste fremtid.

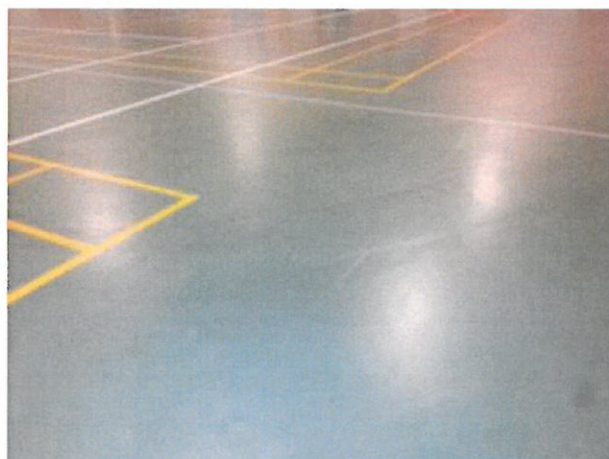
Der er en del aftegninger efter trykmærker i underlaget.

Aftegning af trykmærker i underlaget

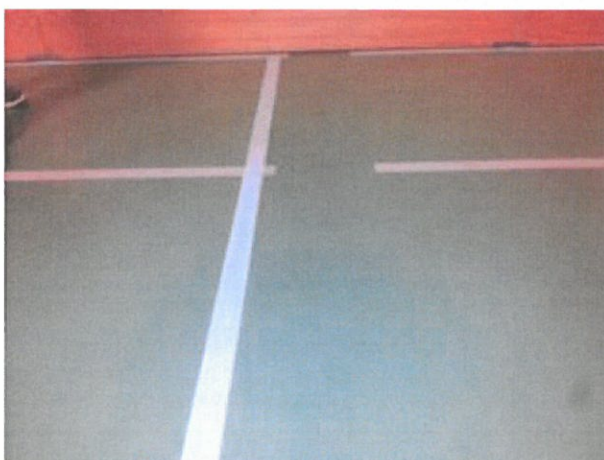
Der er ligeledes revne i belægningen som skyldes bevægelse i undergulvet ved støbeskel.

Med tiden vil huller og revner være til fare for idrætsudøvere der glider hen over gulvet.

Revne i gulvbelægning over støbeskel i tidligere reparation

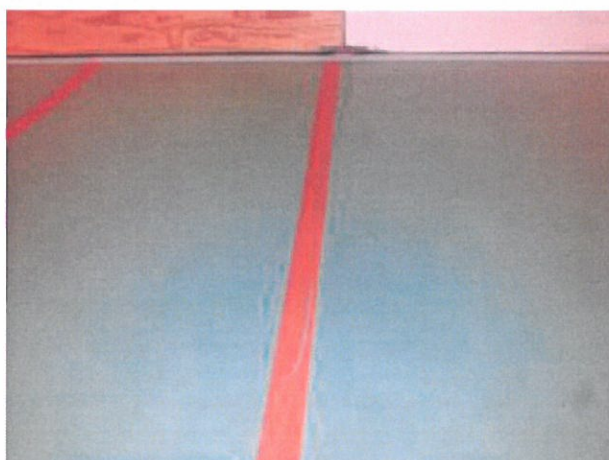
Revne i gulvbelægning over støbeskel

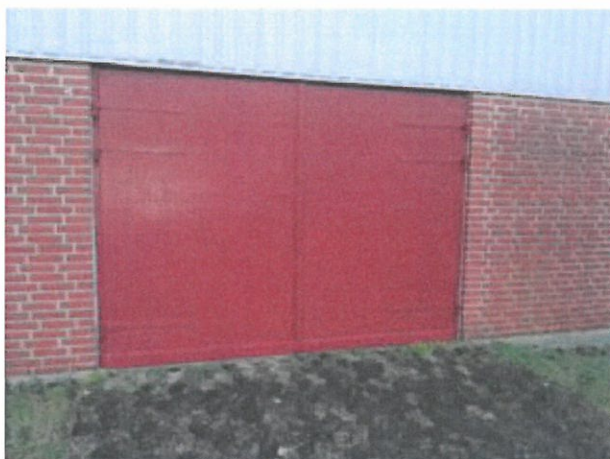
Dobbeltdør mod øst

Dørene er fra bygningens opførelsestidspunkt i 1986 og bærer præg af almindelig slid og ælde. Overfladen er intakt og der er endnu ikke synlige tegn på råd.

Dørenes alder og udsathed taget i betragtning, må der forventes en udskiftning på lidt længere sigt.

Dørene bør udskiftes til et vedligeholdelsesvenligt materiale som træ-alu, stål eller aluminium.
